**RELATÓRIO TÉCNICO PARA AVALIAÇÃO DAS
PATOLOGIAS EXISTENTES NOS QUATRO (04)
RESERVATÓRIOS ENTERRADOS NO SUBSOLO DO
TEATRO DE ARENA DA UNICAMP - CIDADE
UNIVERSITÁRIA CAMPINAS/SP.**

REVISÃO 02

Abril – 2019

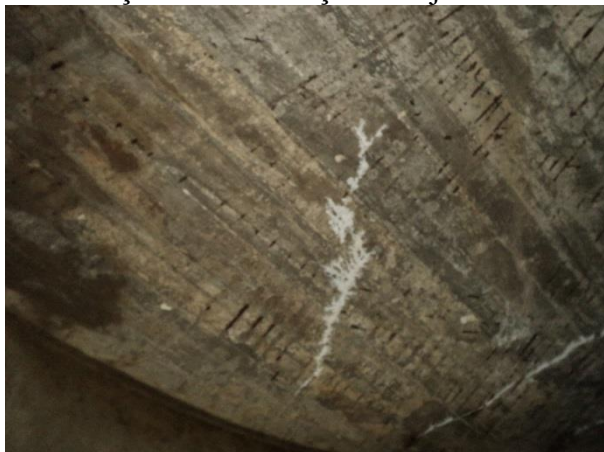
Figura 5. Pontos de armadura exposta com oxidação e carbonatação na laje interna

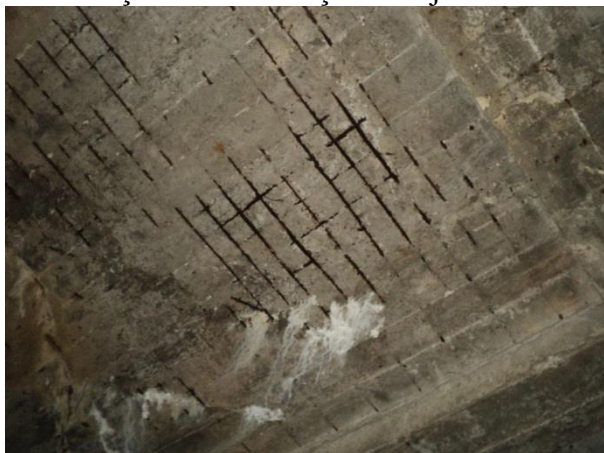
Figura 7. Pontos de armadura exposta com oxidação e carbonatação na laje interna

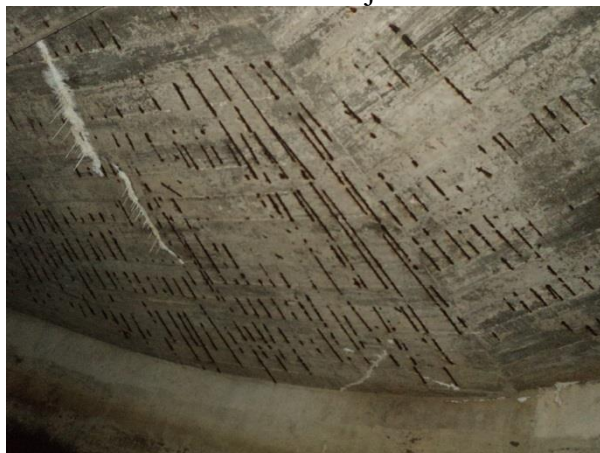
Figura 8. Pontos de carbonatação e formação de estalactites na laje interna

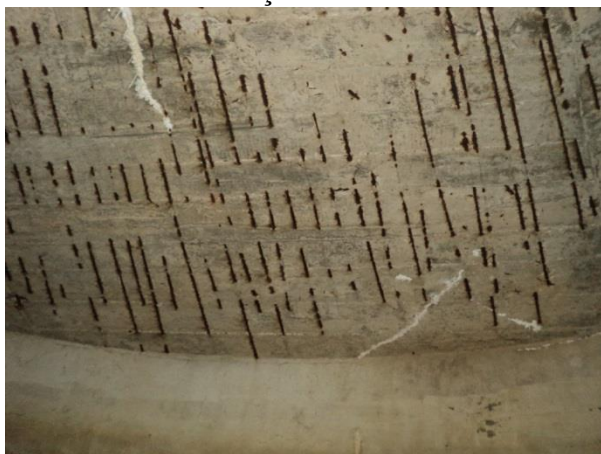
Figura 12. Muitos pontos de armadura expostos no teto com oxidação e pontos de carbonatação do concreto

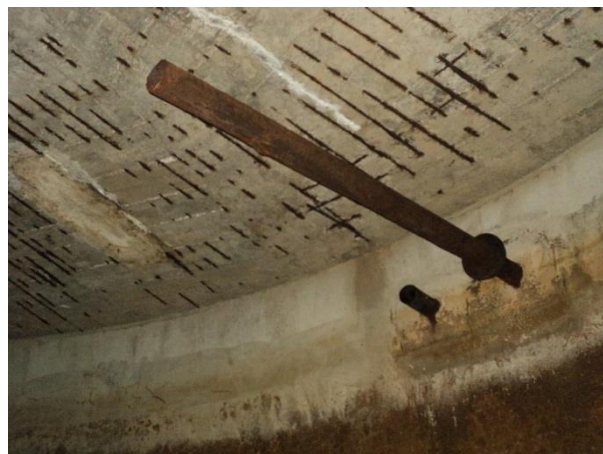
Figura 13. Tubulação de entrada de água oxidada

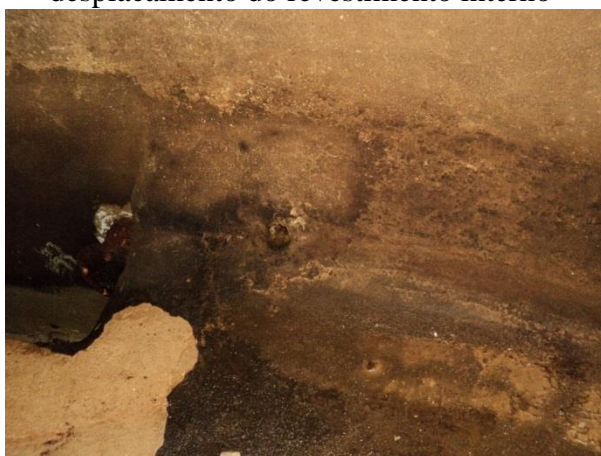
Figura 14. Ponto de infiltração e deslocamento do revestimento interno

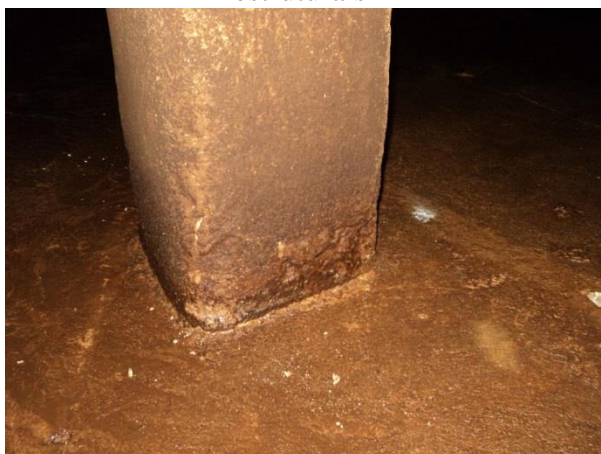
Figura 16. Ponto de perda do revestimento na base da coluna, sem a presença de problemas estruturais

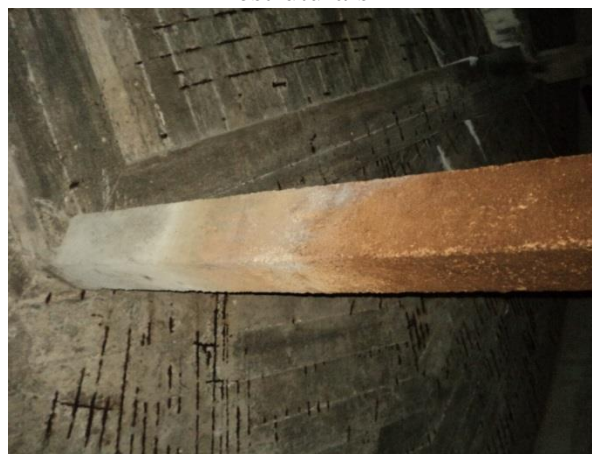
Figura 17. Armadura exposta na laje com oxidação e coluna sem presença de problemas estruturais

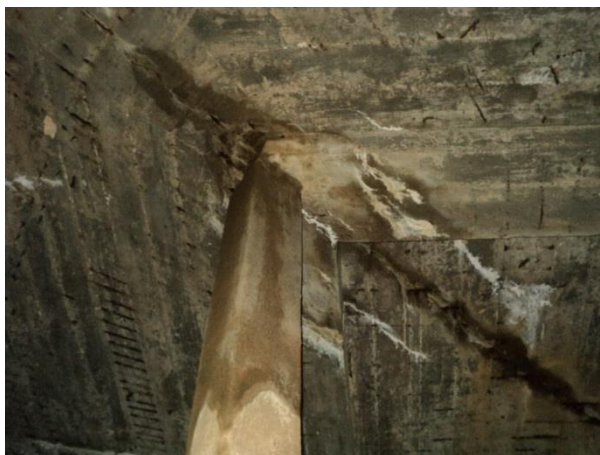
Figura 18. Pontos de infiltração na junção das paredes internas com o teto do reservatório

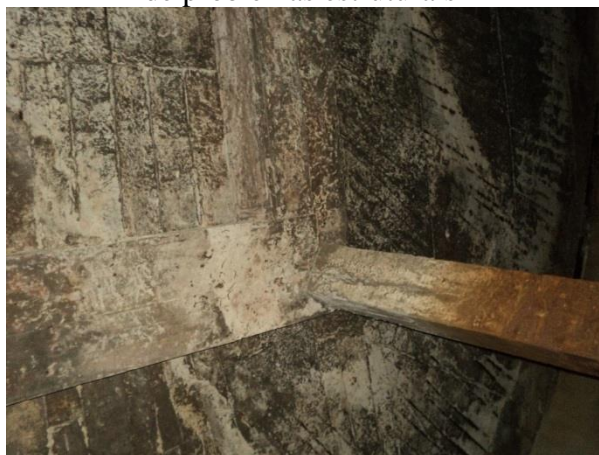
Figura 20. Armadura exposta no teto (laje interna) com oxidação e coluna sem presença de problemas estruturais

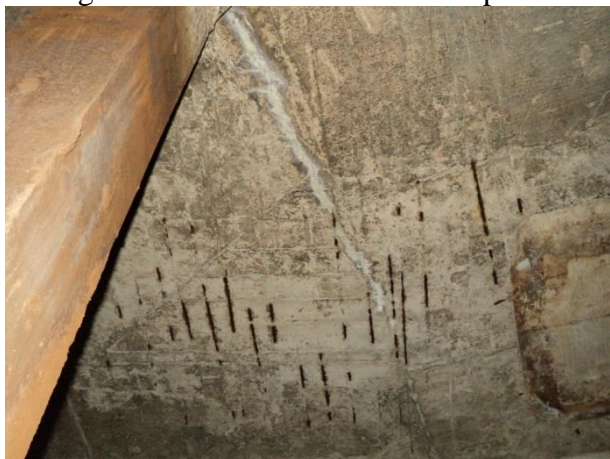
Figura 23. Pontos de armadura exposta

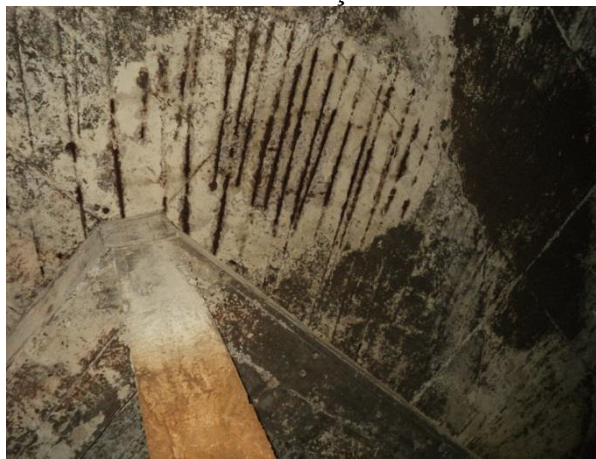
Figura 24. Armadura exposta e com presença de oxidação

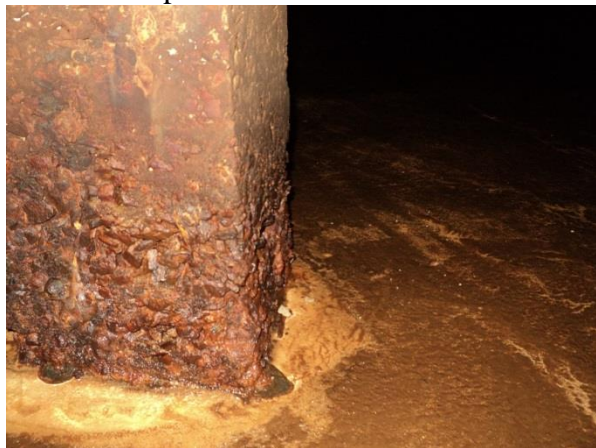
Figura 26. Detalhe de uma coluna com ponto de perda do revestimento, sem a presença de problemas estruturais

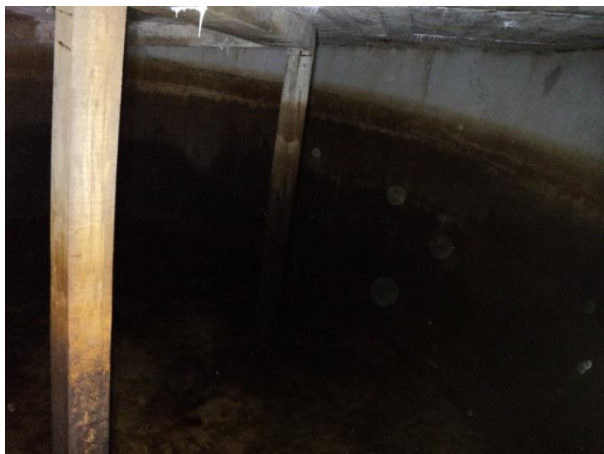
Figura 27. Vista das colunas sem presença de danos estruturais, apenas perda de revestimento da estrutura

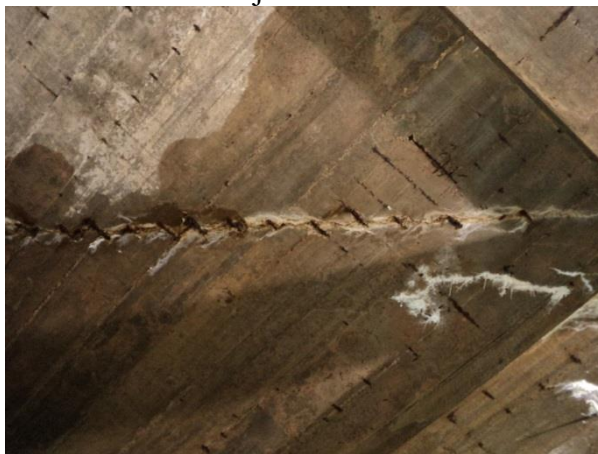
Figura 28. Trinca e presença de infiltração na laje interna

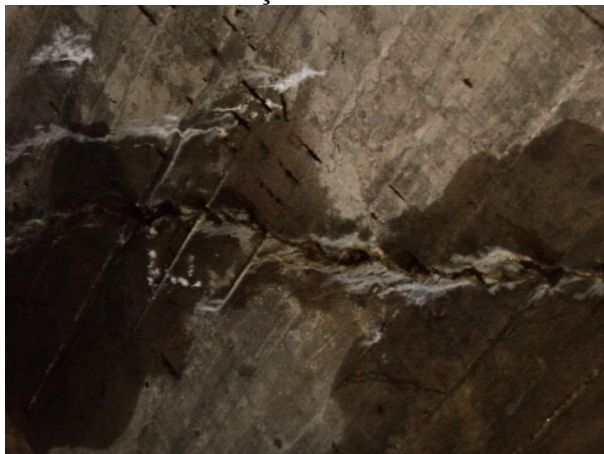
Figura 29. Trinca no teto (laje interna) com a presença de oxidação da armadura e carbonatação do concreto

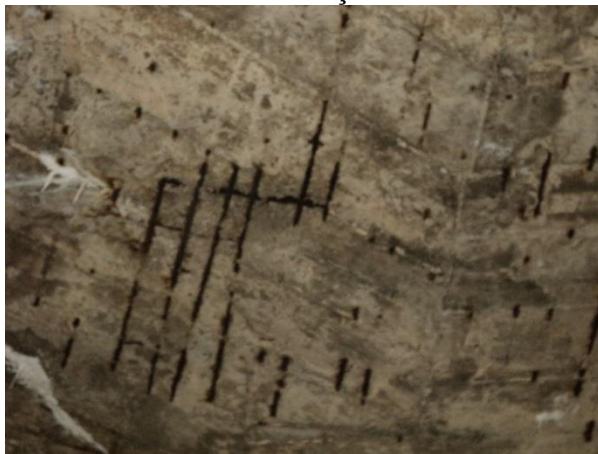
Figura 30. Armadura exposta e com presença de oxidação

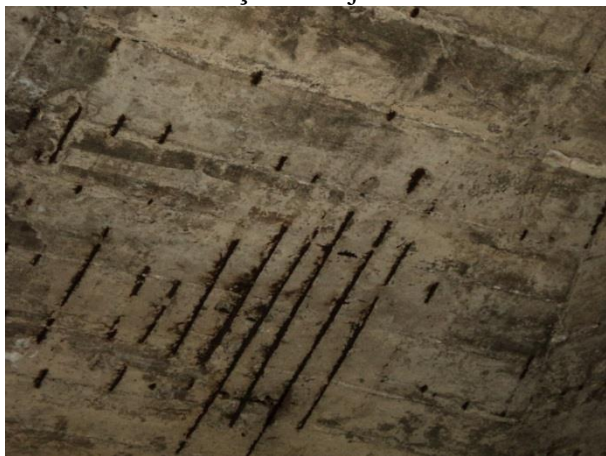
Figura 31. Armadura exposta e com presença de oxidação na laje interna

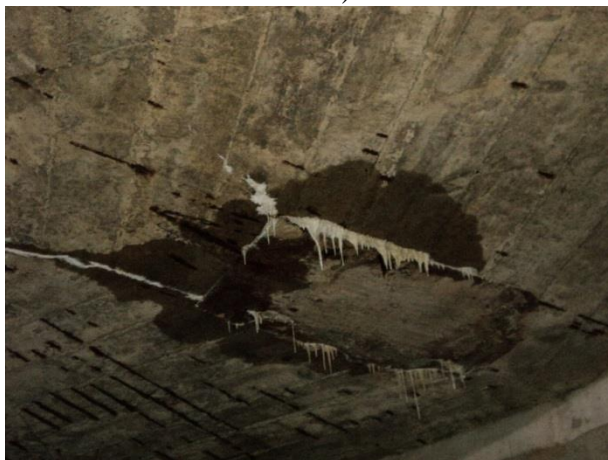
Figura 32. Pontos de fissura, deslocamento, infiltração e presença de estalactites (laje interna)

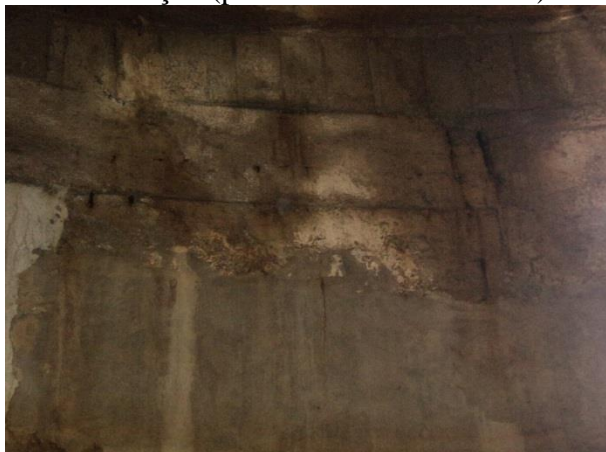
Figura 33. Presença de infiltração nas juntas de dilatação (paredes internas laterais)

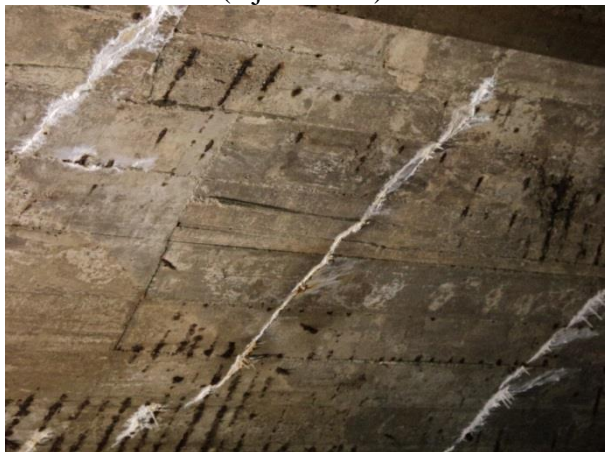
Figura 34. Fissuras com presença de estalactites e armação exposta com oxidação (laje interna)

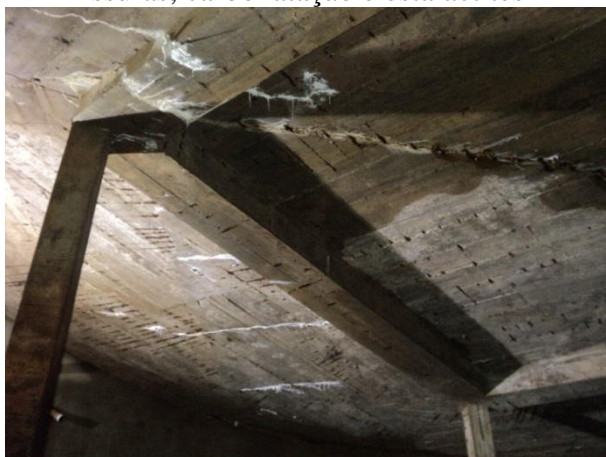
Figura 35. Visão geral do teto (laje interna) com armadura exposta com oxidação, fissuras, carbonatação e estalactites

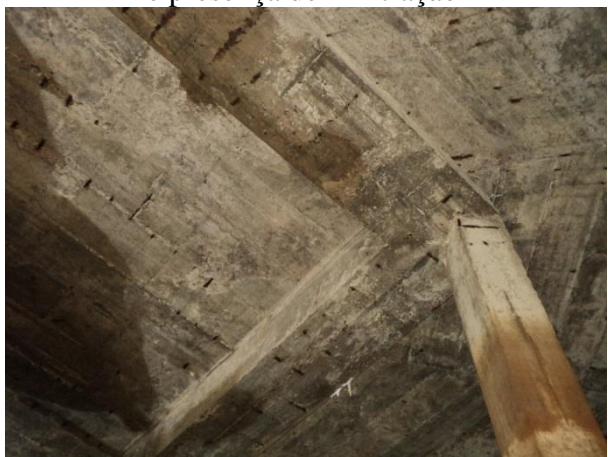
Figura 36. Vista da junção de Colunas e Viga e presença de infiltração

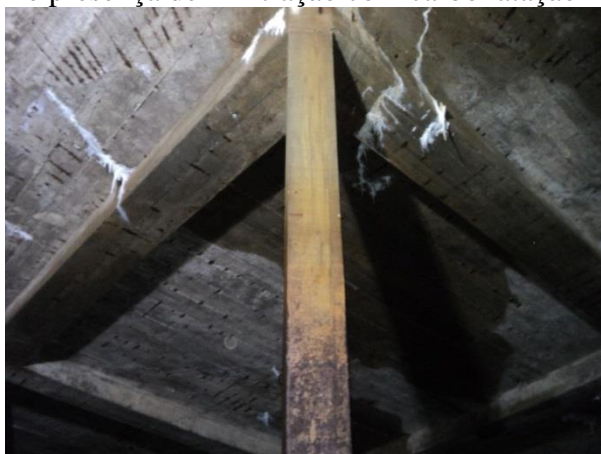
Figura 38. Vista da junção de Colunas e Viga e presença de infiltração com carbonatação

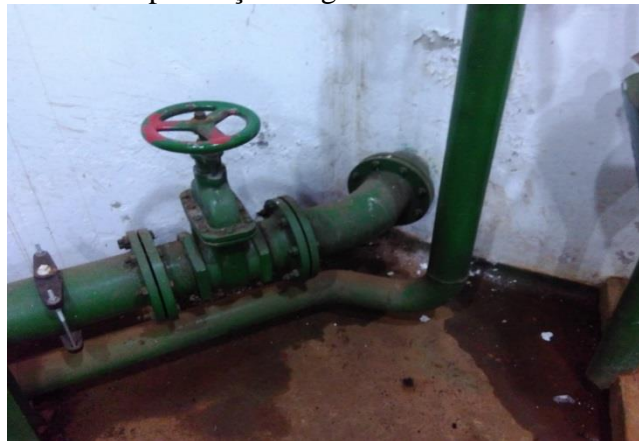
Figura 40. Vista de parede com bolor e presença de água no chão

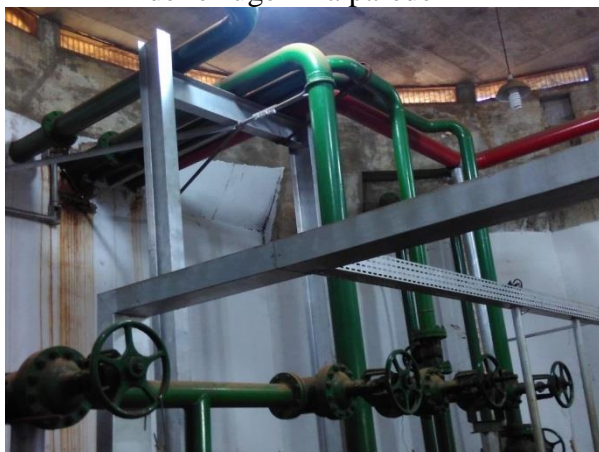
Figura 41. Ponto de Infiltração com marcas de ferrugem na parede

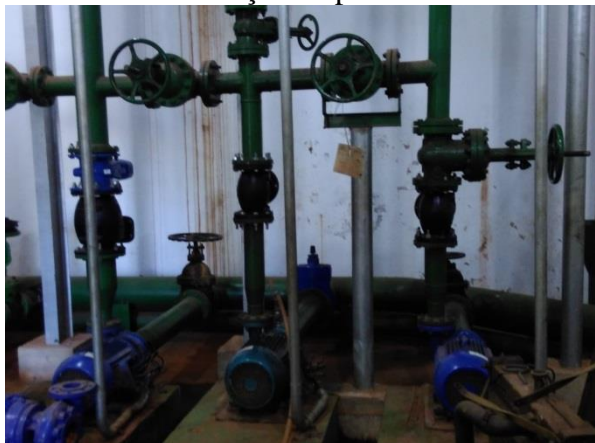
Figura 43. Vista dos conjuntos motor-bomba e infiltração na parede ao fundo

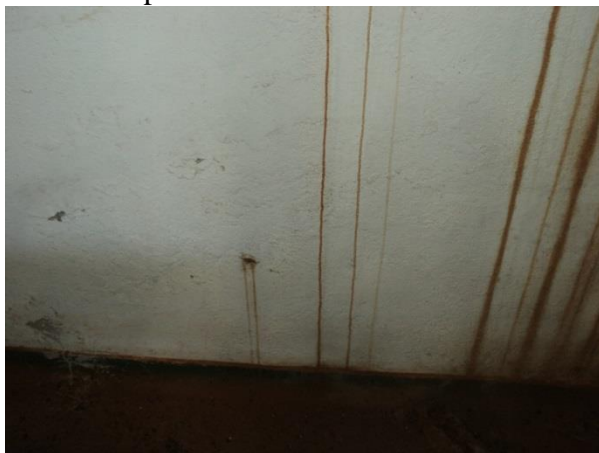
Figura 45. Marca de pontos de infiltração nas paredes da casa de bombas

Com relação às infiltrações as mesmas são generalizadas na laje de cobertura e paredes em decorrência da deficiente impermeabilização.

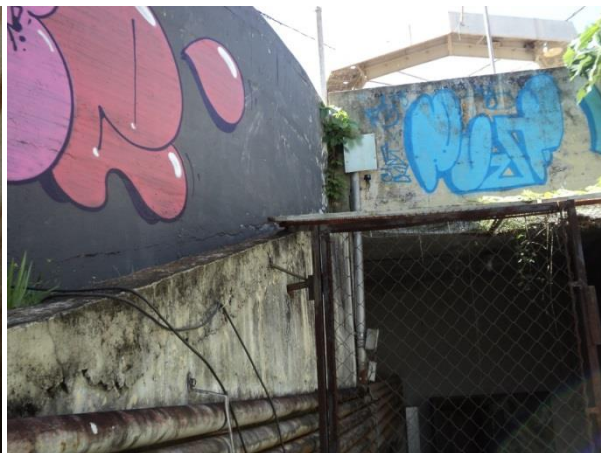
Figura 46. Rampa de acesso a casa de bombas, detalhe de infiltração nas paredes externas dos reservatório enterrados

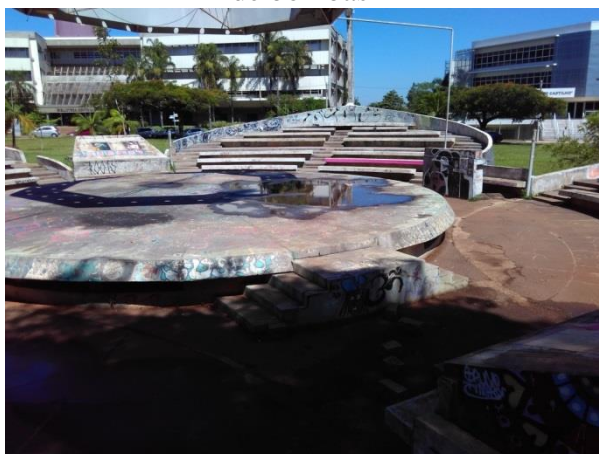
Figura 47. Vista com pontos de água parada na laje de cobertura dos reservatórios e casa de bombas

As fotos ilustram pontos de acúmulo de água, formações de poças, onde, parte tende a evaporar e as maiores infiltram-se para a laje. Tais acúmulos de água são em virtude da não existência de caimento para escoamento da água pluvial.

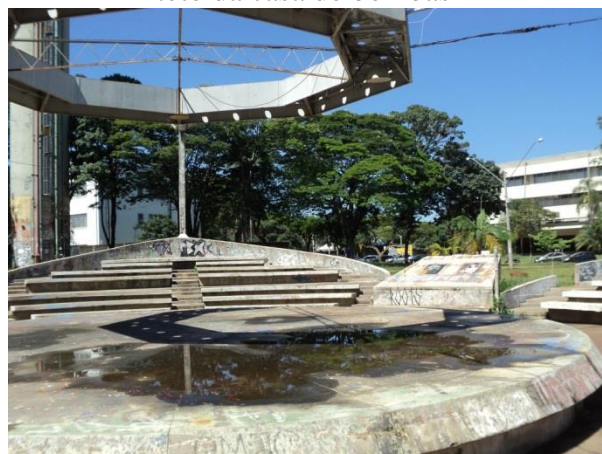
Figura 48. Detalhe da água parada sobre o teto da casa de bombas

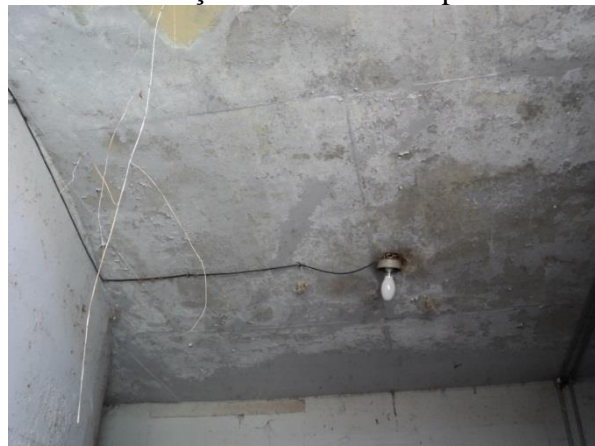
Figura 50. Presença de carbonatação no teto e infiltração no local da lâmpada

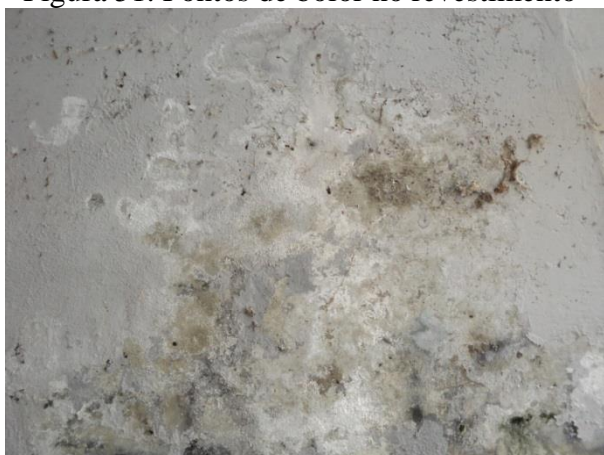
Figura 51. Pontos de bolor no revestimento

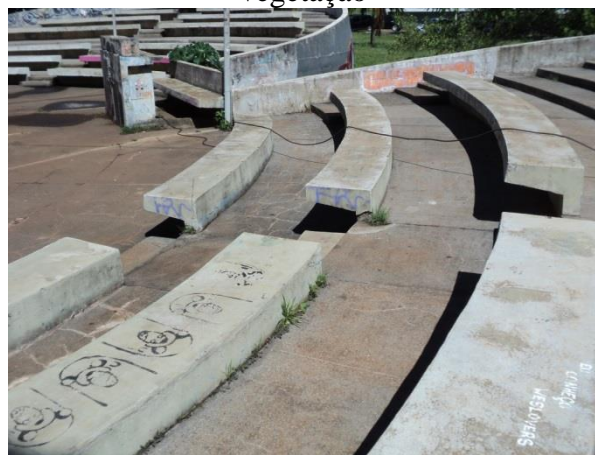
Figura 52. Presença de trinca na junção do degrau da arquibancada com aparecimento de vegetação

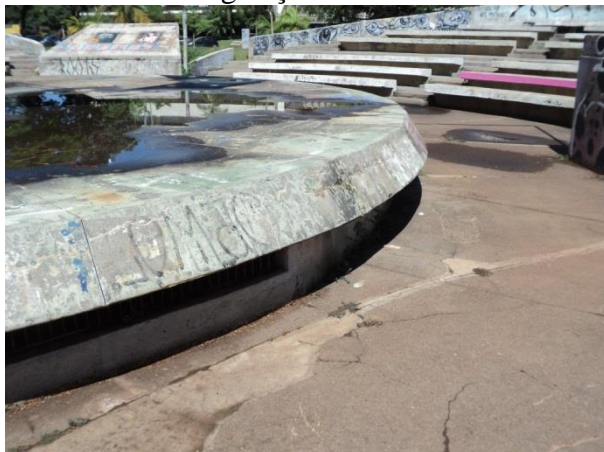
Figura 53. Presença de trinca e aparecimento de vegetação entre elas

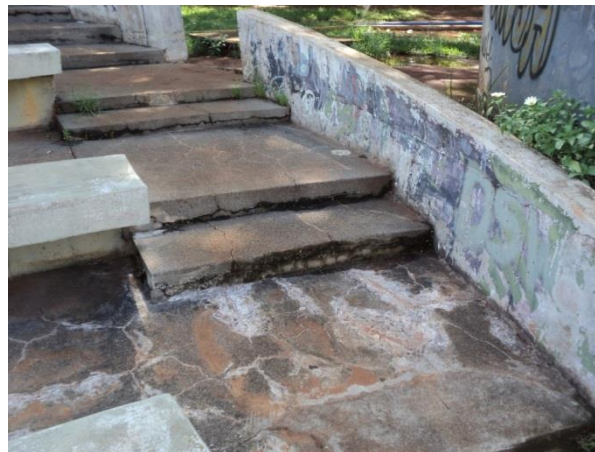
Figura 54. Presença de fissuras nos degraus da escada

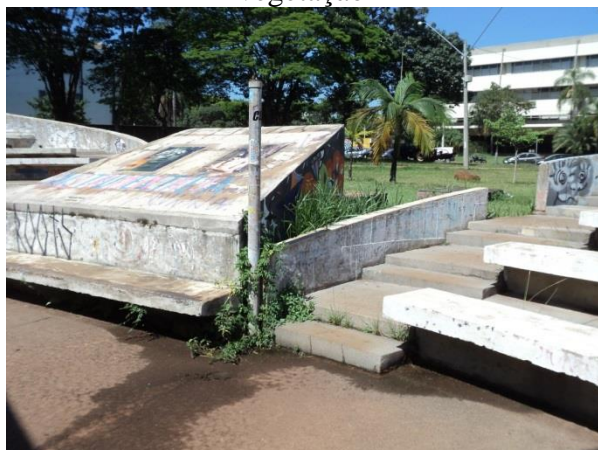
Figura 56. Presença de água e crescimento de vegetação

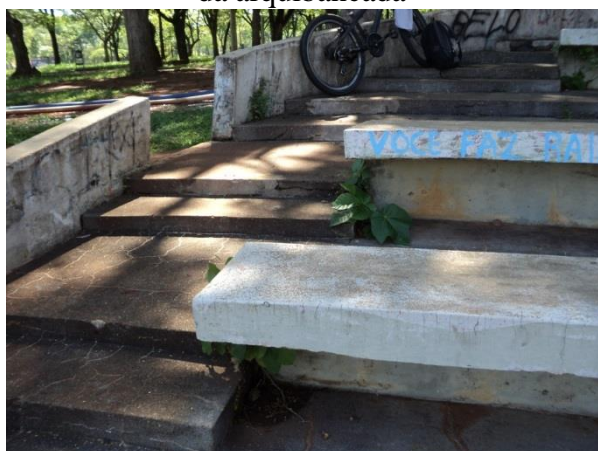
Figura 60. Presença de vegetação no degrau da arquibancada

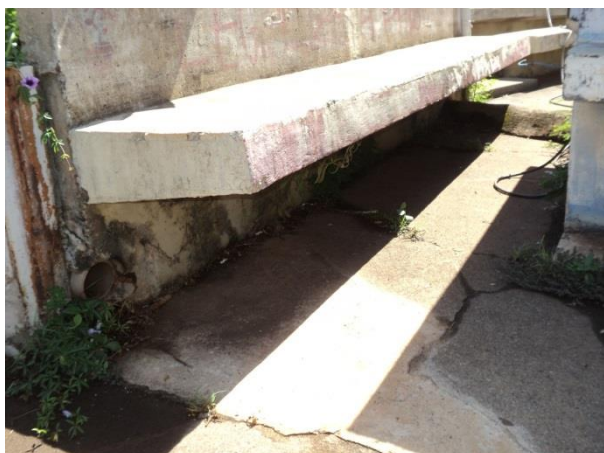
Figura 61. Presença de trincas na laje

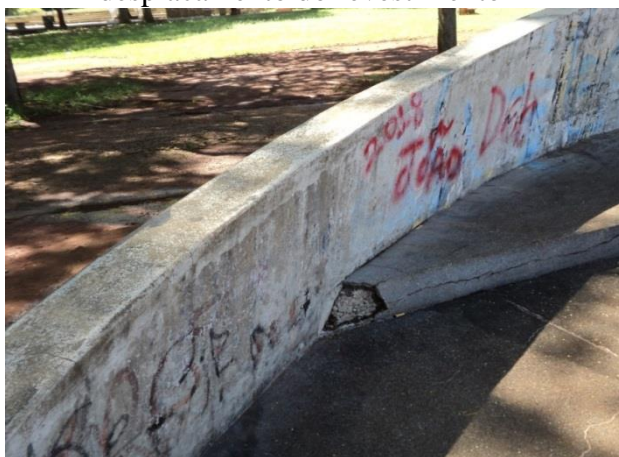
Figura 63. Presença de trinca no degrau e deslocamento do revestimento

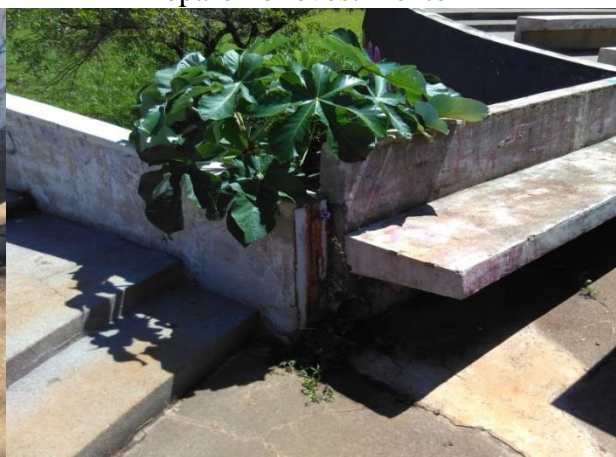
Figura 64. Presença de trinca e local com reparo no revestimento
