RELATÓRIO FOTOGRÁFICO

Objeto: CONTRATAÇÃO DE EMPRESA PARA RECUPERAÇÃO DAS QUADRAS DO COLÉGIO TÉCNICO DE LIMEIRA.

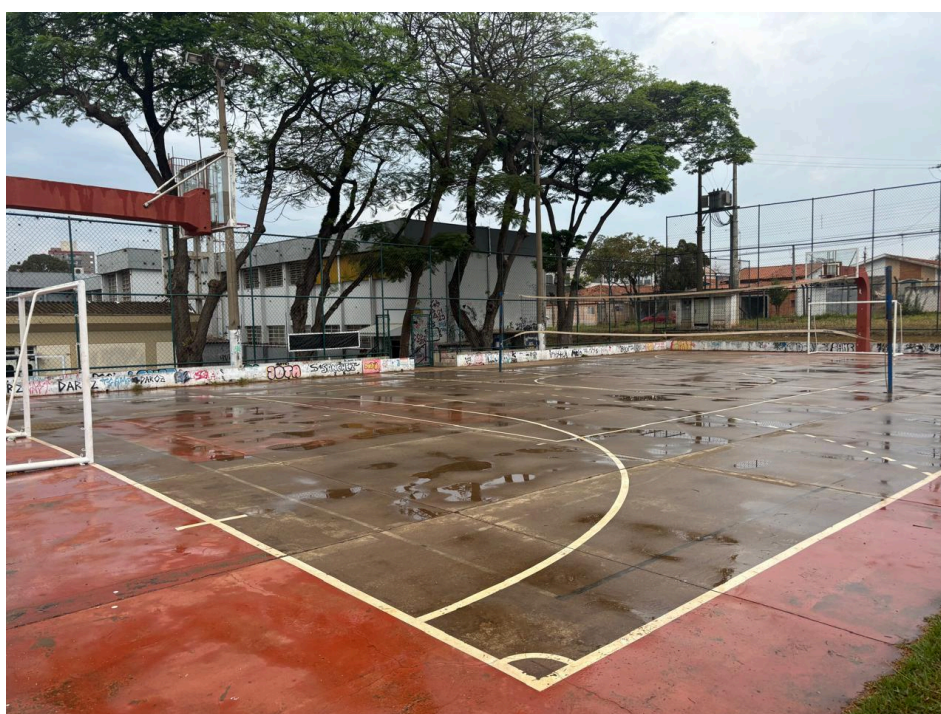
Figura 01. Vista da primeira quadra poliesportiva.

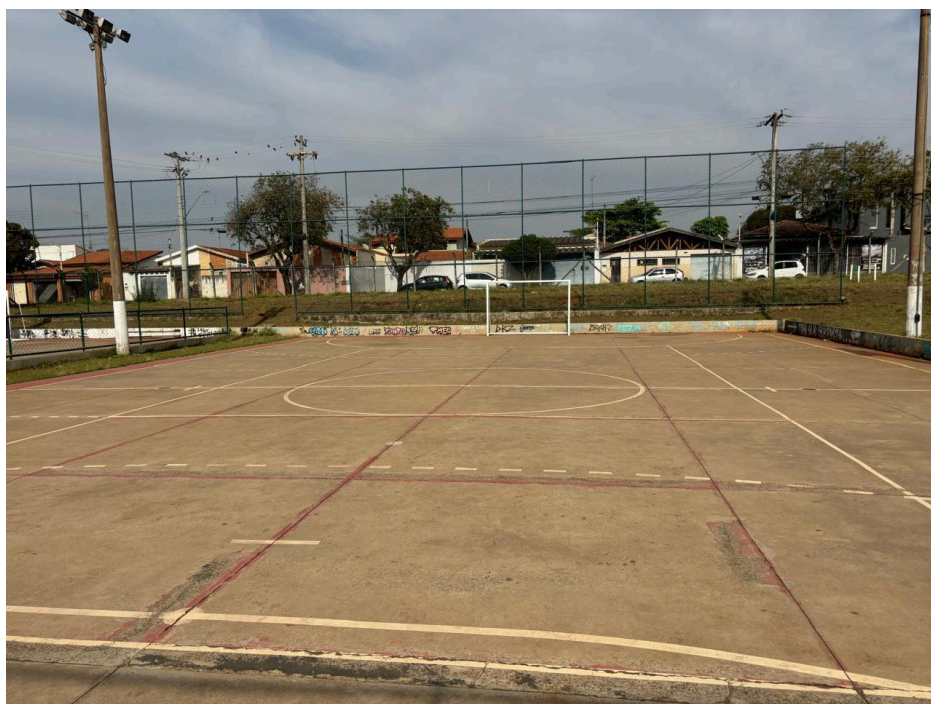
Figura 02. Vista da segunda quadra poliesportiva.

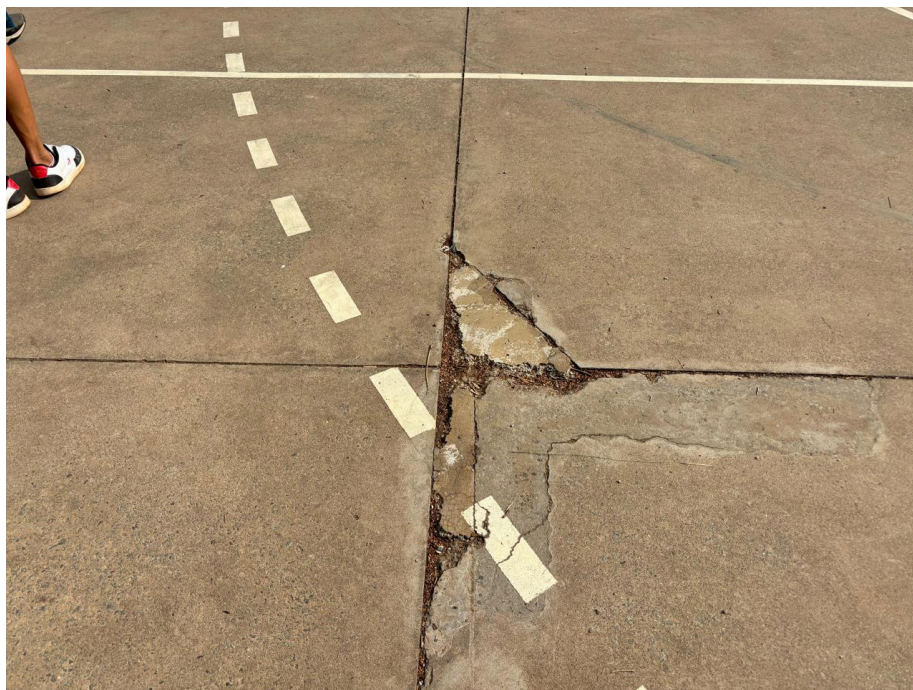
Figura 03. Piso com trechos danificados.

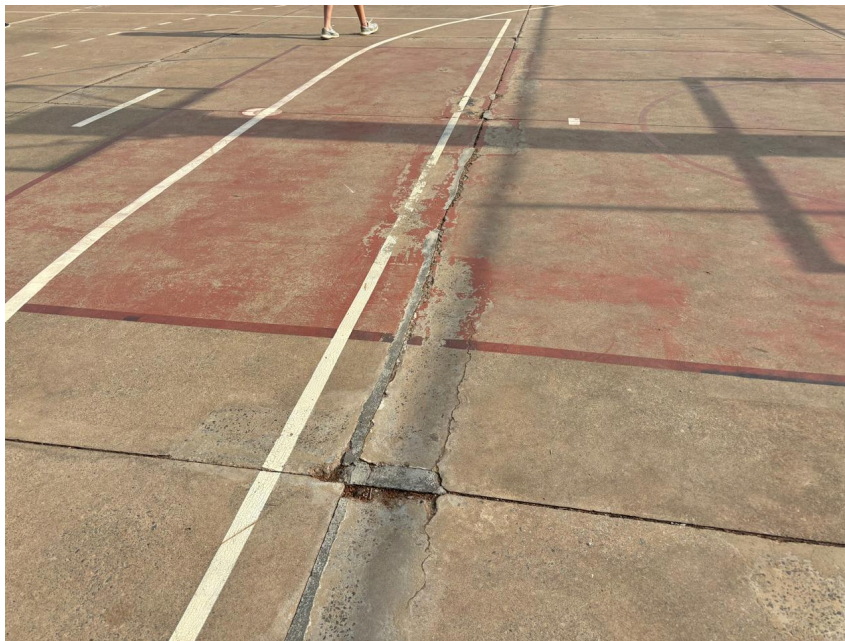
Figura 04. Piso com trechos danificados.

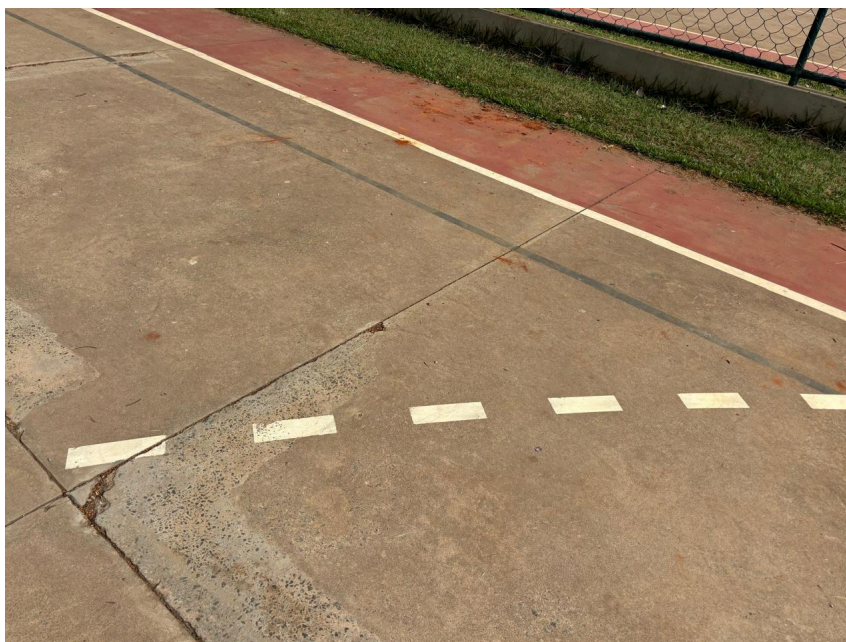
Figura 05. Piso com trechos danificados.

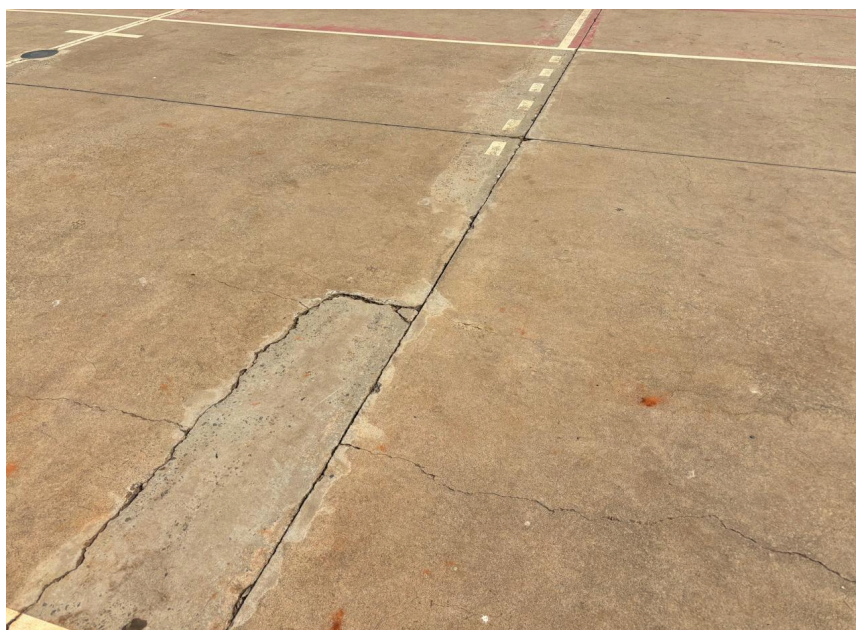
Figura 06. Piso com trincas e fissuras.

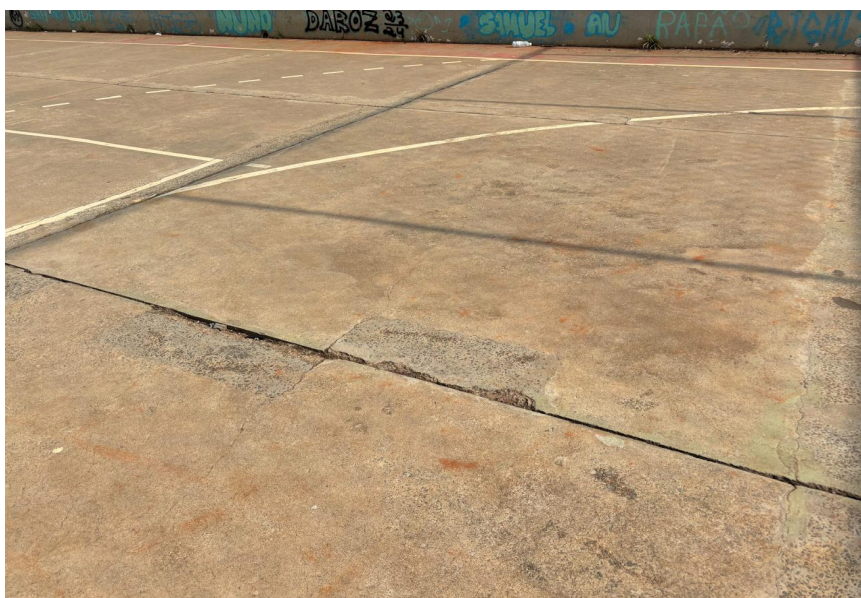
Figura 07. Piso com trechos danificados.

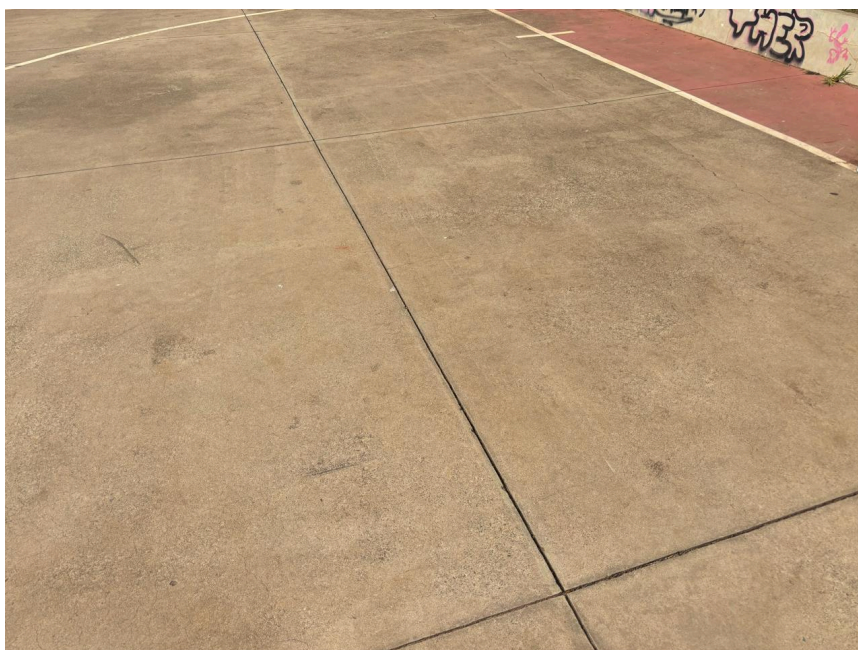
Figura 08. Juntas de dilatação do piso.

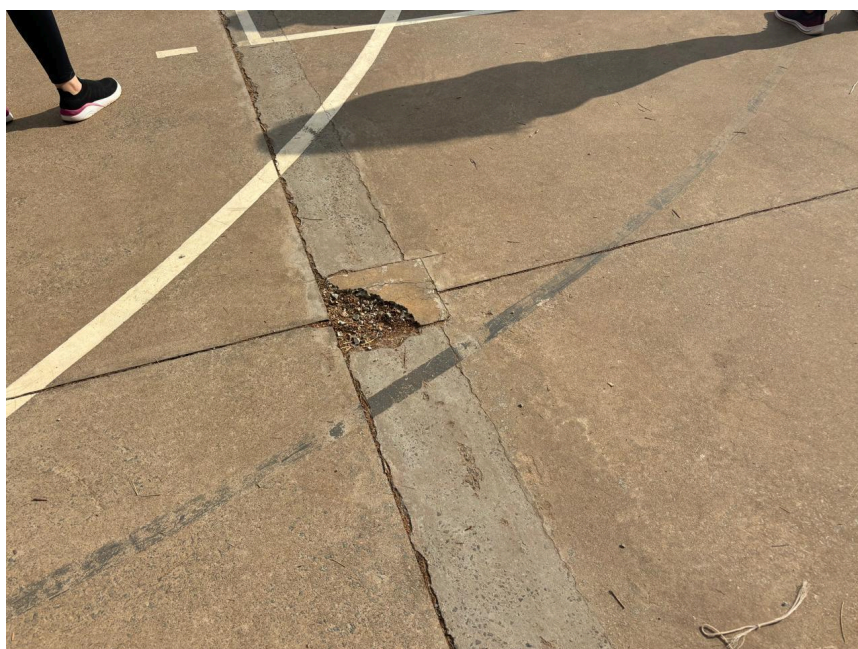
Figura 09. Trechos danificados do piso.

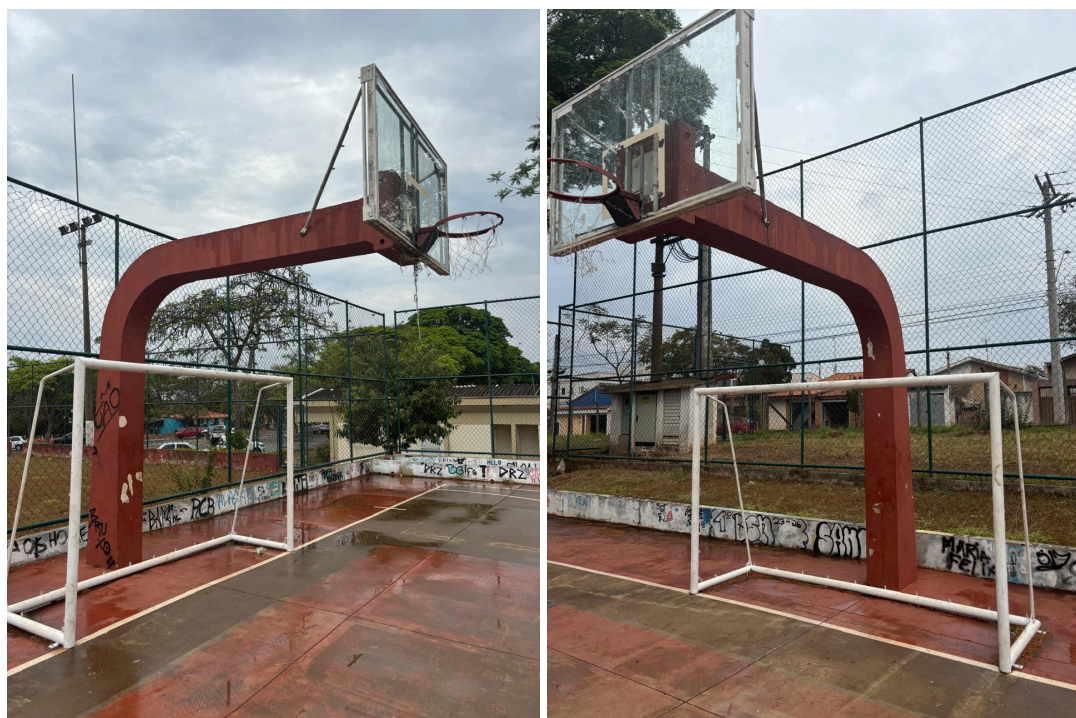
Figuras 10 e 11. Tabela, trave de gol e muretas - quadras.

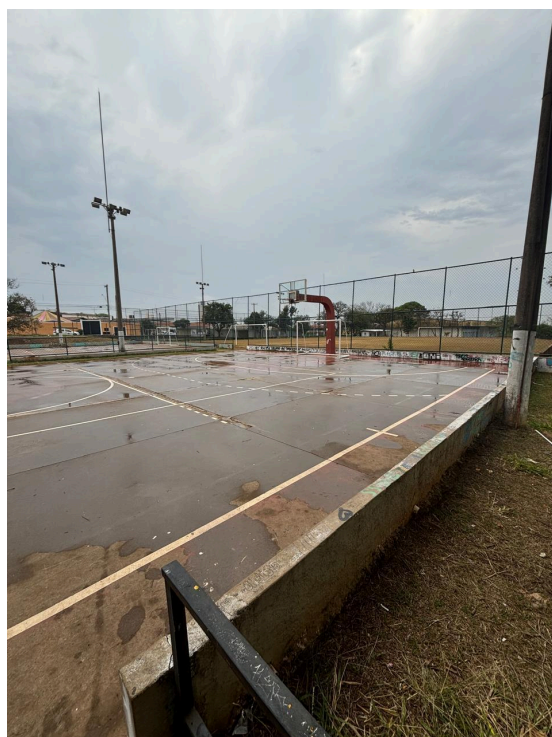
Figura 12. Muretas.

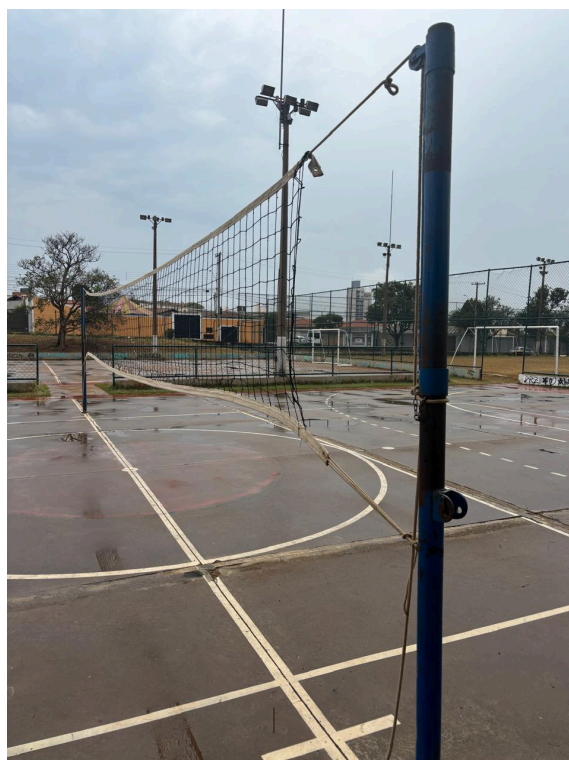
Figura 13. Estrutura da rede de volêi.

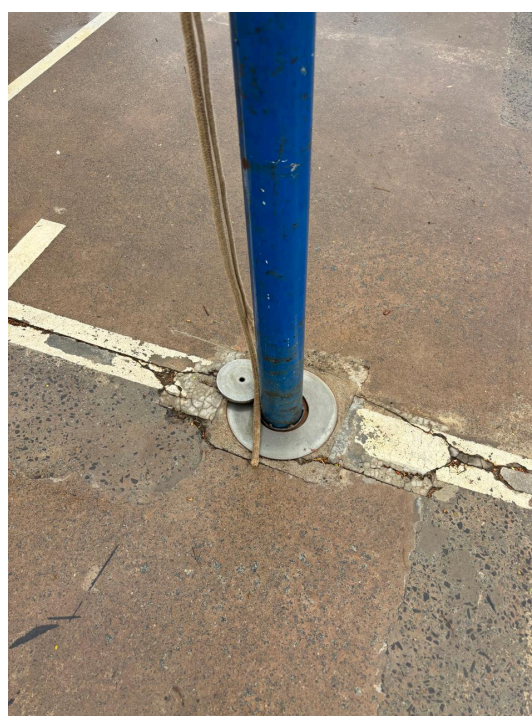
Figura 14. Estrutura da rede de volêi.

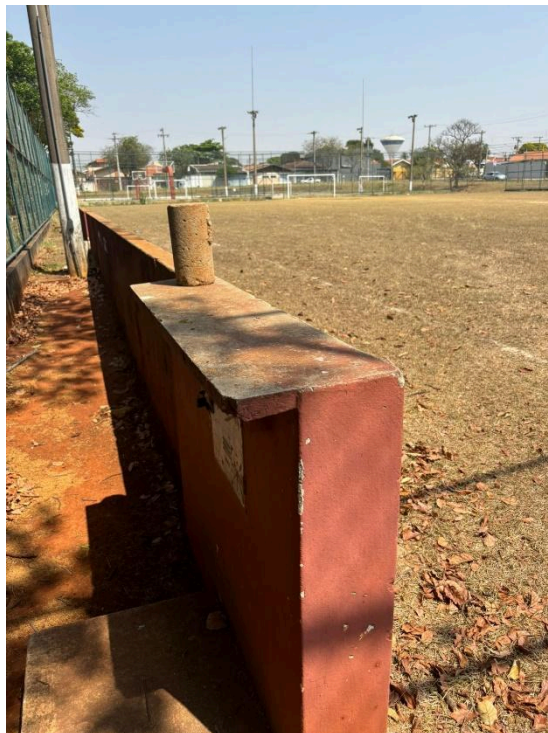
Figura 15. Muretas do campo de futebol.

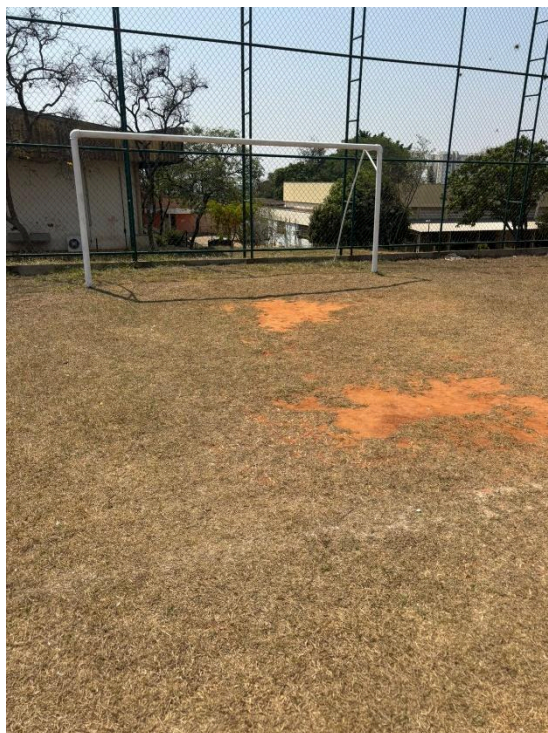
Figura 16. Trave do campo de futebol.

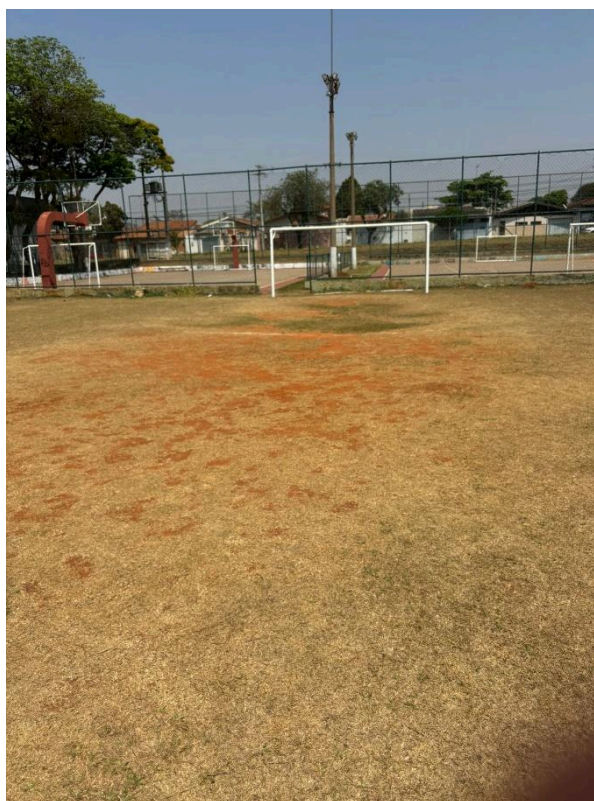
Figura 16. Trave do campo de futebol.
