MEMORIAL DESCRITIVO

Projeto Executivo

Projeto de Recuperação de Impermeabilização das
lajes de cobertura e Estrutural das Platibandas
Unicamp – Limeira / SP - Ensino II – Bloco 2 e 3

ENDEREÇO: Rua Paschoal Marmo, 1.888 – Jardim Nova Itália / SP

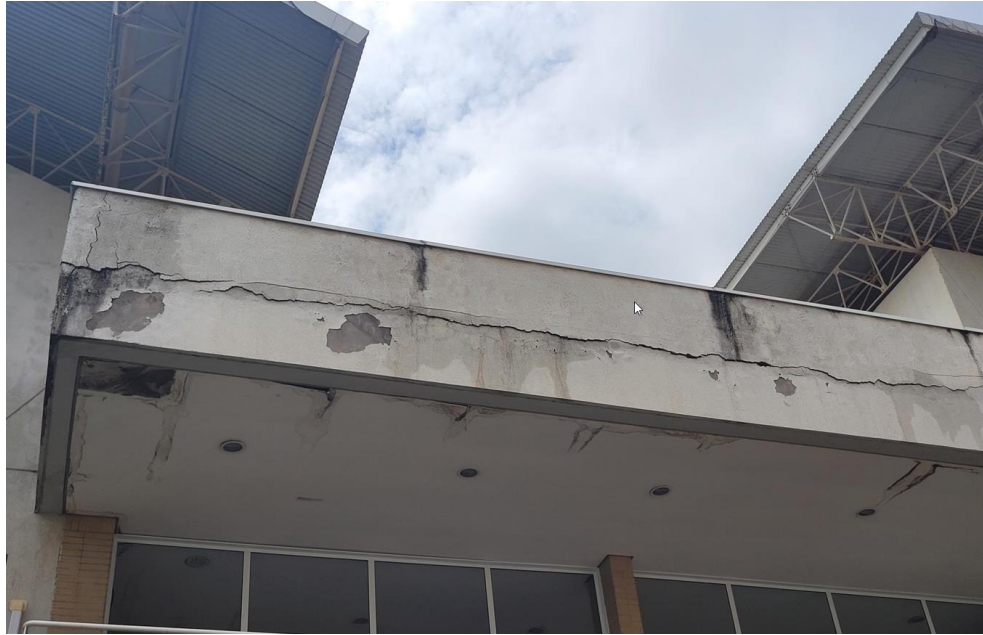
Fonte: WLA – Situação atual das platibandas

As platibandas das edificações Bloco 02 e 03, Ensino II, encontram-se em estado crítico devido à influência das infiltrações, intempéries e ausência de impermeabilização vertical.

Desse modo, o projeto de recuperação consistirá na demolição e reconstrução total das platibandas, dentro dos locais indicados.

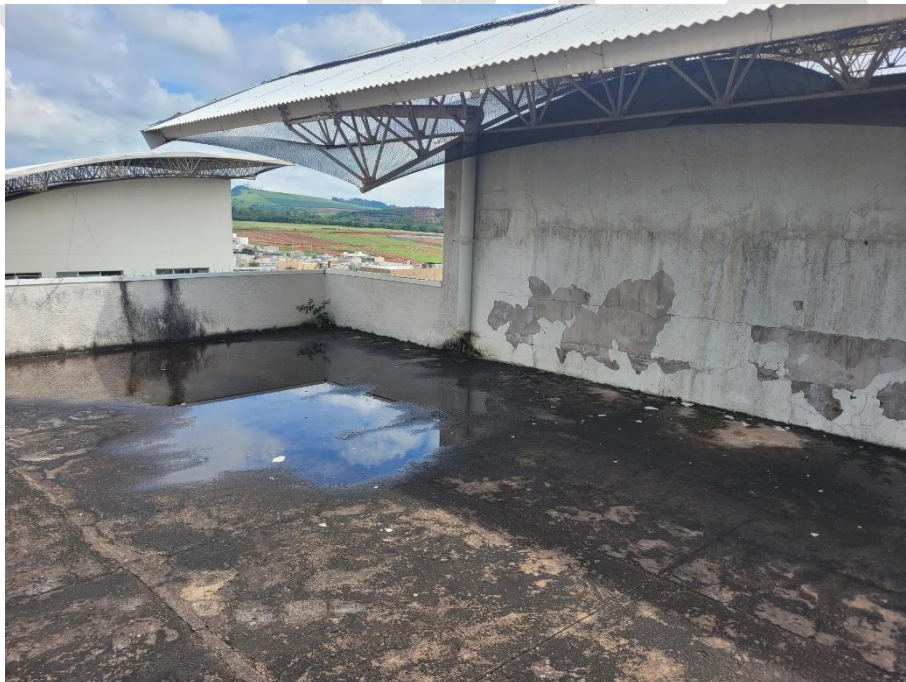
Imagem 1 – Barrilete, Bloco 3

Pode perceber rachaduras e inclinação inadequada, tendo em vista que existe várias poças de água pluvial empoadas sobre a mesma e fora da captação dos ralos de drenagem.

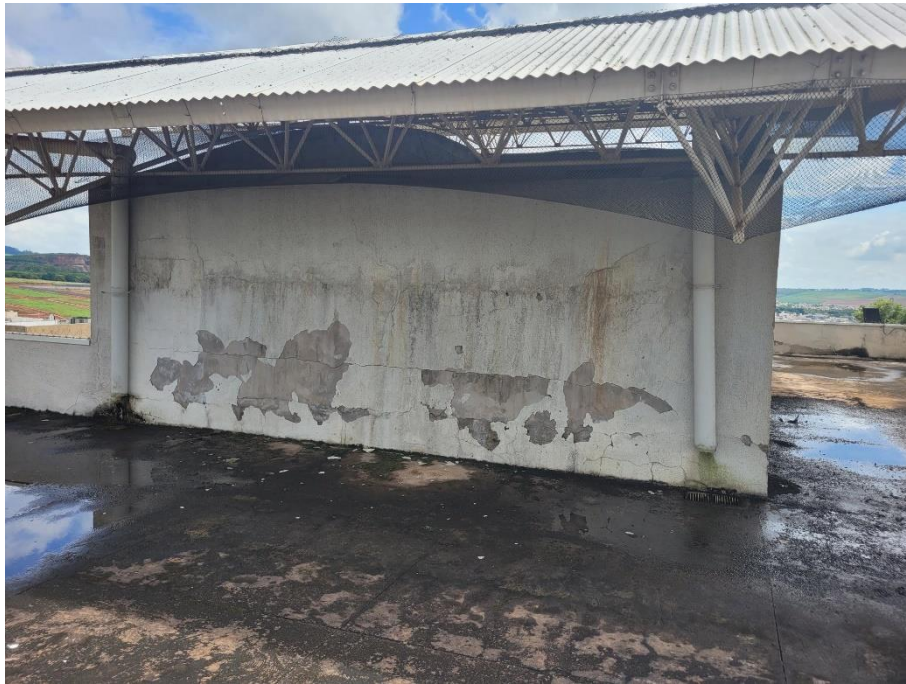
Imagem 2 – Barrilete, Bloco 3

Tubulações existentes de livre deságue em laje do barrilete.

Se faz necessário intervenção no sistema existente. As coberturas possuem calhas de captação e condutores verticais que deságua livremente na laje do barrilete, alinhado com as grelhas, para melhor escoamento segue abaixo itens a serem executados:

- Nova tubulação horizontal, $\varnothing 200\text{mm}$ -PVC'R;
- Interligação da nova tubulação com as duas descidas existentes;
- Caminhamento a fachada mais próxima, conforme projeto;
- Descida pluvial aparente e deságua no jardim do térreo, $\varnothing 200\text{mm}$ -PVC-R.

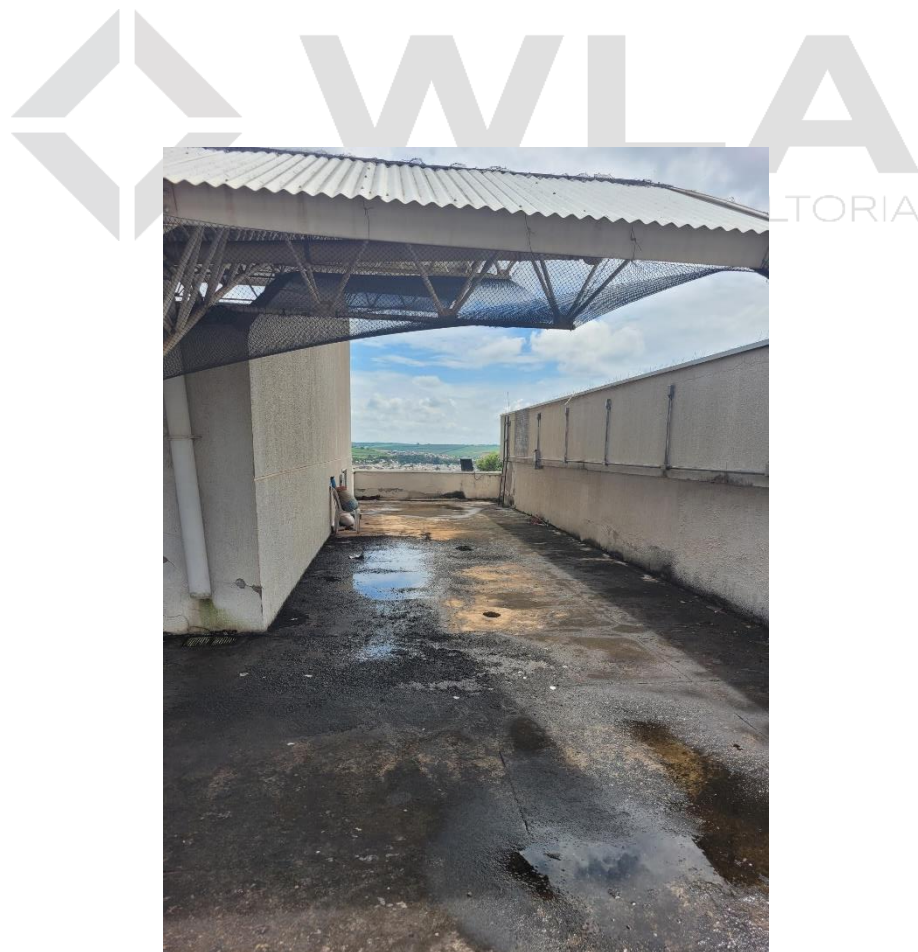
Imagem 3 – Barrilete, Bloco 3

Pode perceber inclinação inadequada, tendo em vista que existe várias poças de água pluvial empoçadas sobre a mesma e fora da captação dos ralos de drenagem.

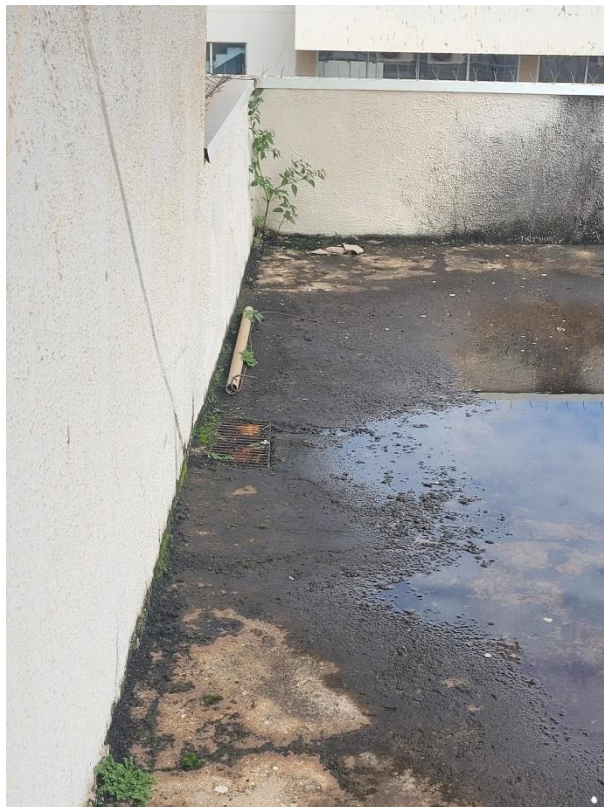
Imagem 4 – Barrilete, Bloco 2

Inclinação em direção oposta aos ralos de drenagem

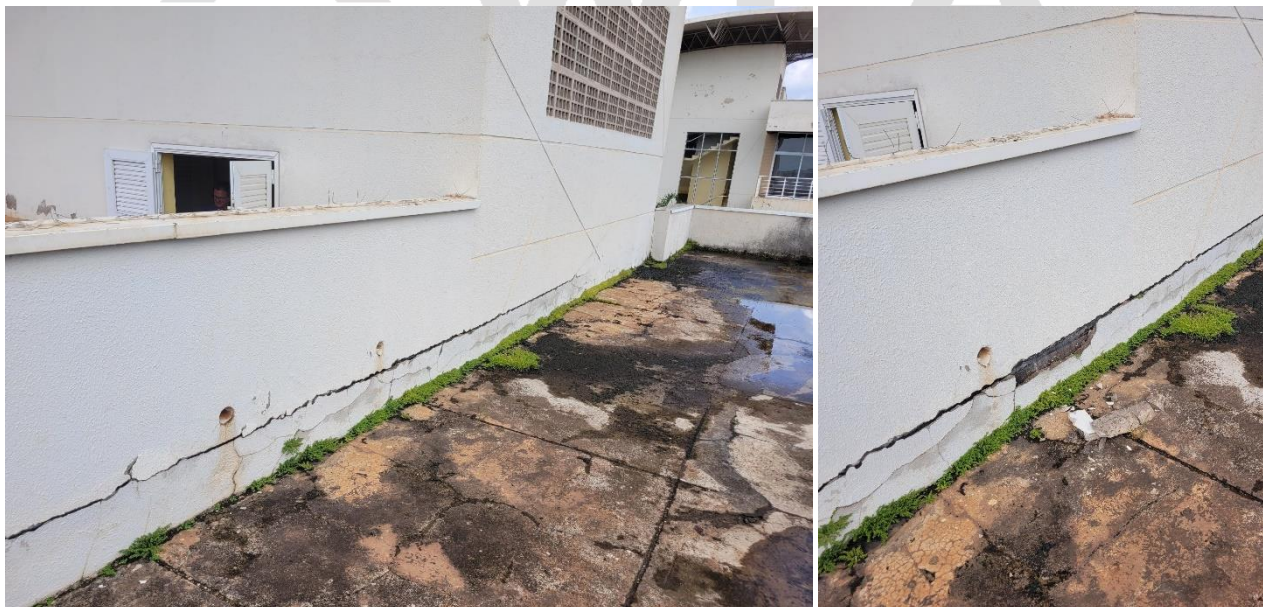
Imagem 5 – Barrilete, interligação Bloco 2 ao 3

Pode perceber inclinação inadequada, tendo em vista que existe várias poças de água pluvial empoadas sobre a mesma e fora da captação dos ralos de drenagem. Platibandas com rachaduras e sem impermeabilização vertical.

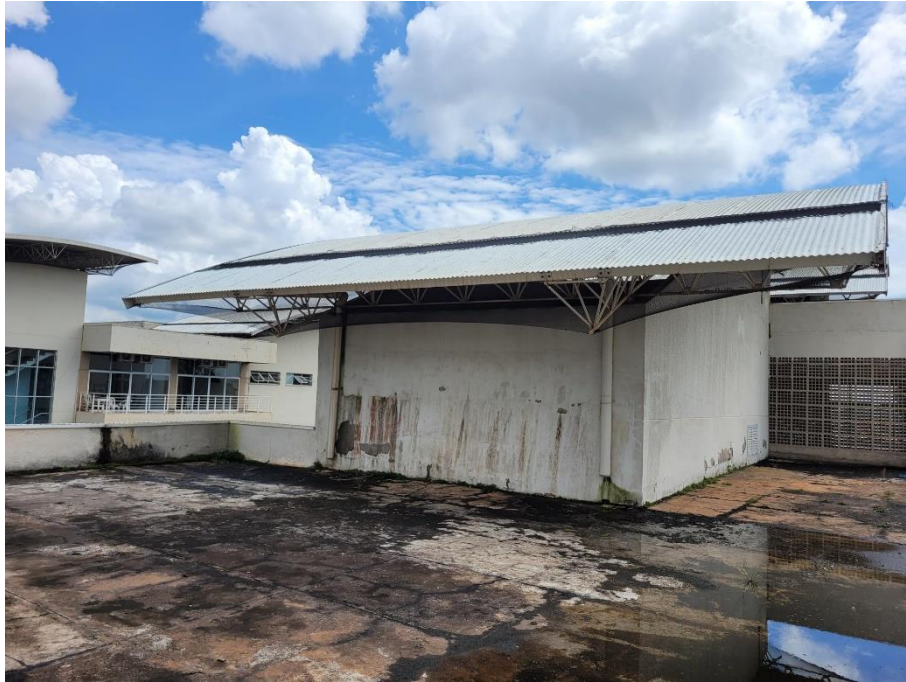
Imagem 6 – Barrilete, interligação Bloco 2

Pode perceber inclinação inadequada, tendo em vista que existe várias poças de água pluvial empoçadas sobre a mesma e fora da captação dos ralos de drenagem. Platibandas com rachaduras e sem impermeabilização vertical e deterioração do acabamento vertical.
