Campinas, 18 de novembro de 2024

RELATÓRIO FOTOGRÁFICO

O presente relatório tem como objetivo demonstrar algumas particularidades do local onde o objeto será executado:

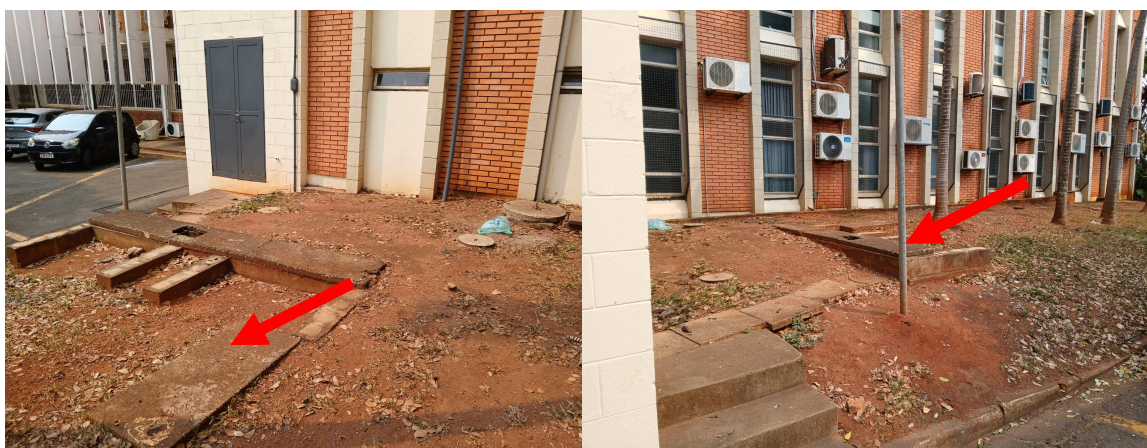
Local que reservatório será instalado

Foto 02 e 03: Interferências no local de execução da base (caixas a serem demolidas)

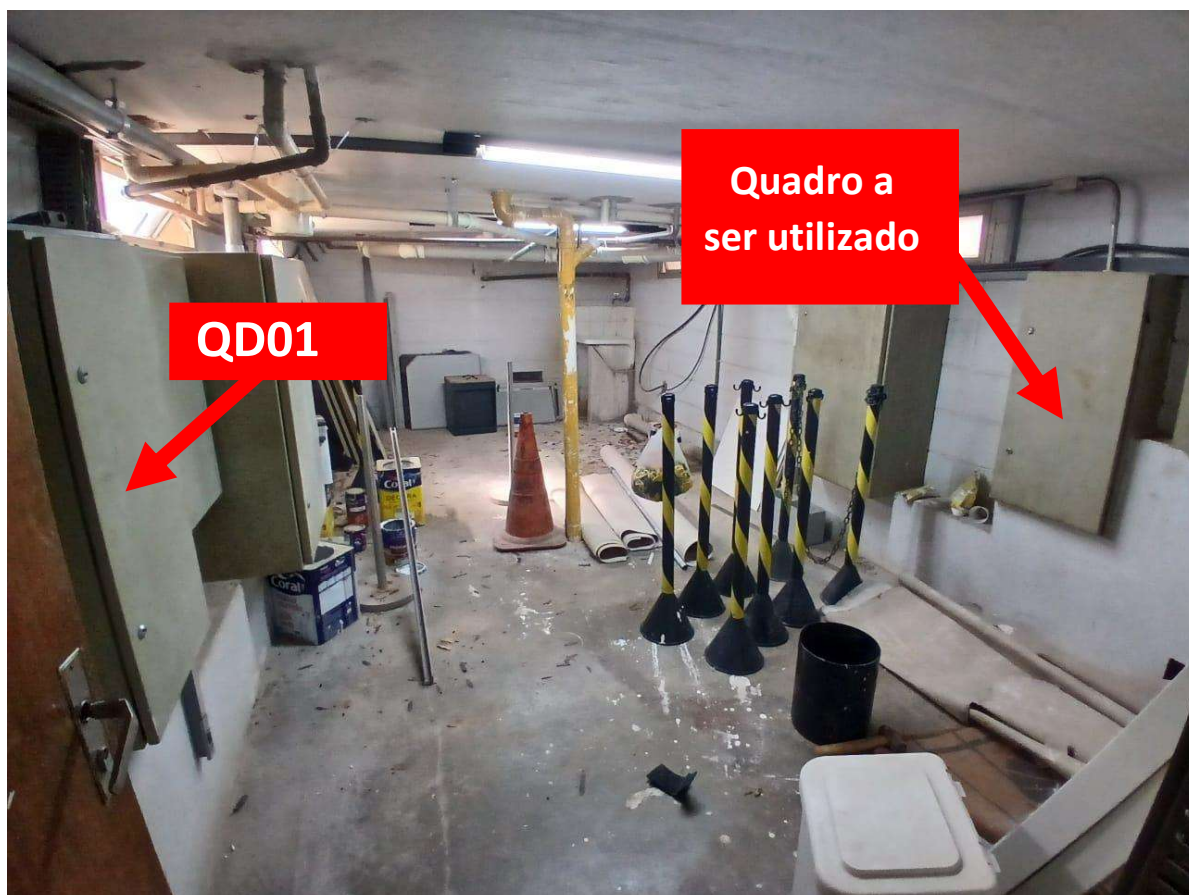
Foto 05: Localização do quadro a ser utilizado

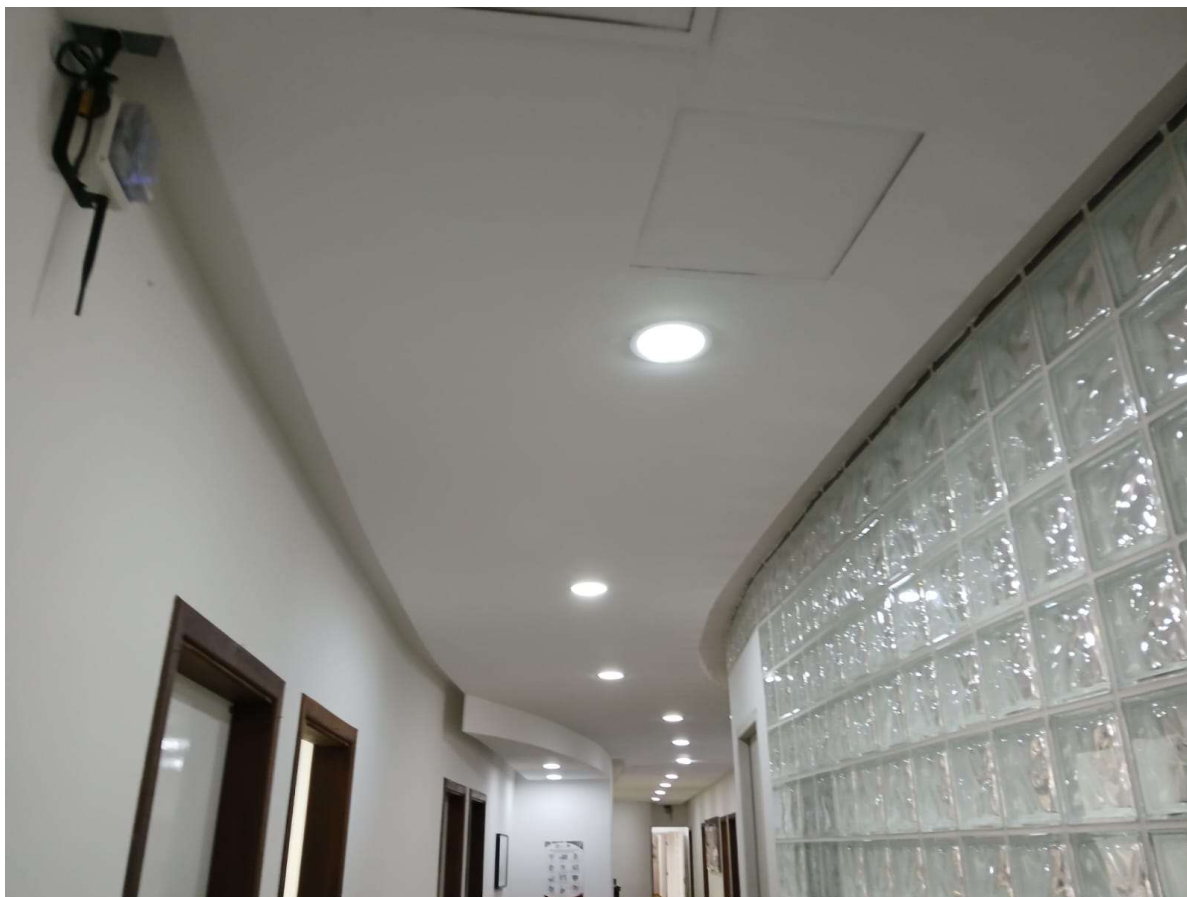
Foto 13: Forro com sanca invertida

Sempre que possível, a canaleta deverá ser instalada na sanca invertida dos forro de gesso acartonado.
