MEMORIAL DESCRITIVO

Projeto Executivo

Projeto de Recuperação de Impermeabilização das
lajes de cobertura e Estrutural das Platibandas
Unicamp – Limeira / SP - Ensino II – Bloco 2 e 3

ENDEREÇO: Rua Paschoal Marmo, 1.888 – Jardim Nova Itália / SP

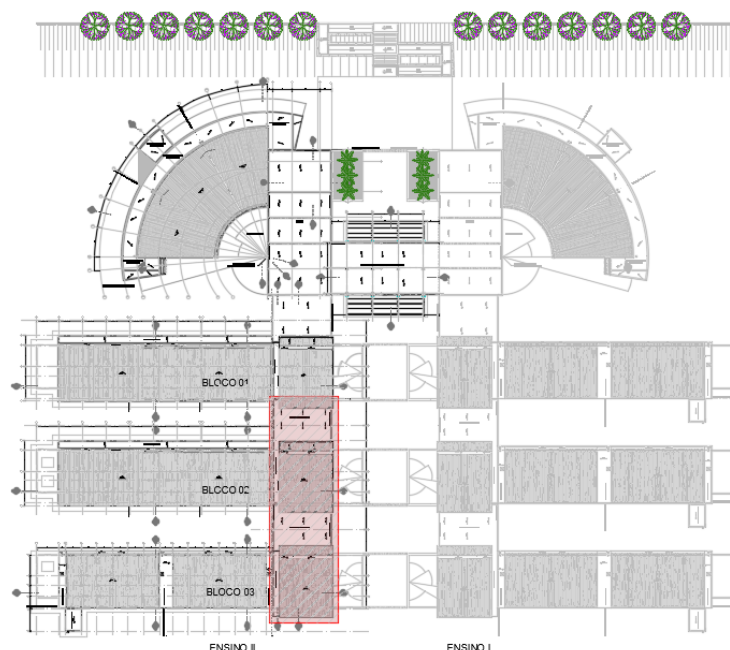
Fonte: Equipe técnica da Unicamp – Arquivo: 02. Localização dos serviços nos prédios dos ensinos

O barrilete possui contra-piso, especificado em projeto com inclinação 0,5% e cinco saídas de águas pluviais. A contribuição de água de chuva do telhado do barrilete escoar inteiramente com dois condutores verticais de Ø200mm sobre estas lajes descobertas, contribuindo com grande volume pluviométrico.

Em visita no local foi possível perceber pontos de empossamento e sem indícios de caimentos em direção aos ralos existentes.

Foi possível observar a inexistência de impermeabilização vertical.

A laje do Bloco 2 contribui com escoamento pluvial para laje do Bloco 3, através de buzinos em suas interligações.

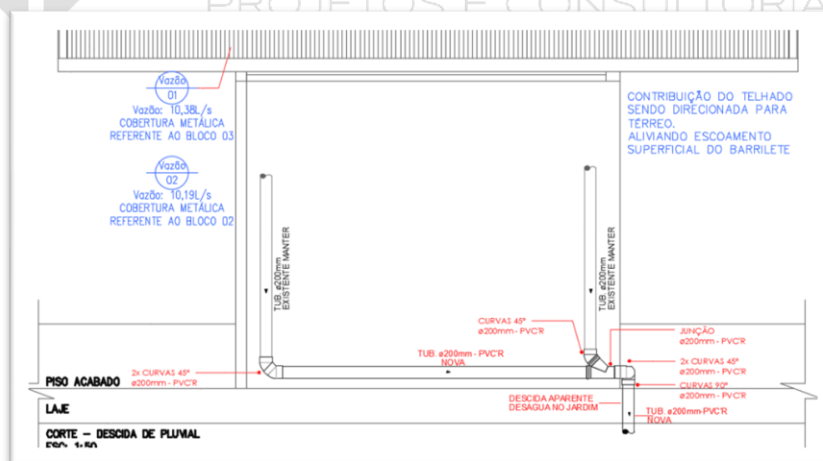
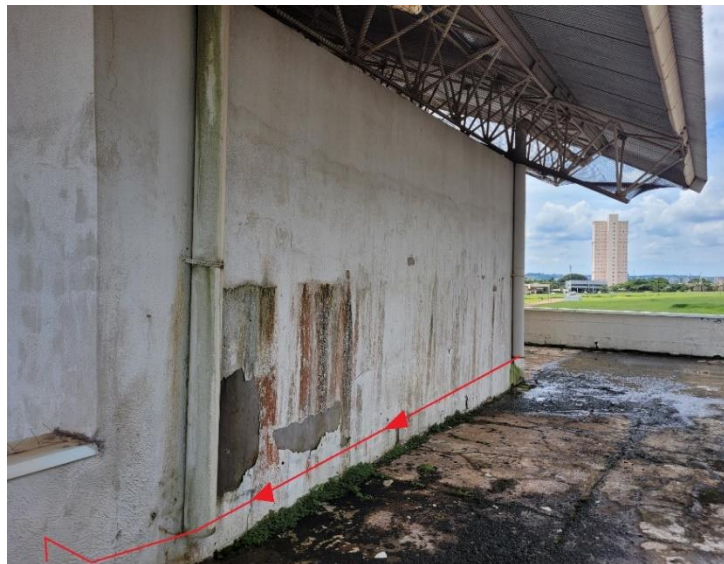
Ver folha 03 – Detalhes construtivos

Se faz necessário intervenção no sistema existente. As coberturas possuem calhas de captação e condutores verticais que deságua livremente na laje do barrilete, alinhado com as grelhas, para melhor escoamento segue abaixo itens a serem executados:

- Nova tubulação horizontal, $\varnothing 200\text{mm}$ -PVC'R;
- Interligação da nova tubulação com as duas descidas existentes;
- Caminhamento a fachada mais próxima, conforme projeto;
- Descida pluvial aparente e deságua no jardim do térreo, $\varnothing 200\text{mm}$ -PVC-R.

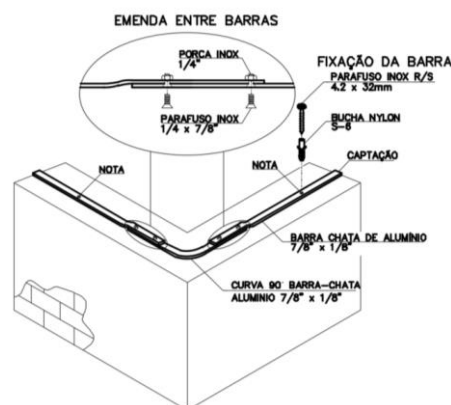
O sistema existente é o método de proteção tipo “Gaiola de Faraday” utilizando dos itens metálicos da cobertura. A distribuição da proteção através de descidas aparentes por barra chata de alumínio e proteção mecânica em alumínio no pavimento térreo.

Com a demolição da platibanda será necessário a remoção do sistema de SPDA e sua instalação após a nova platibanda.

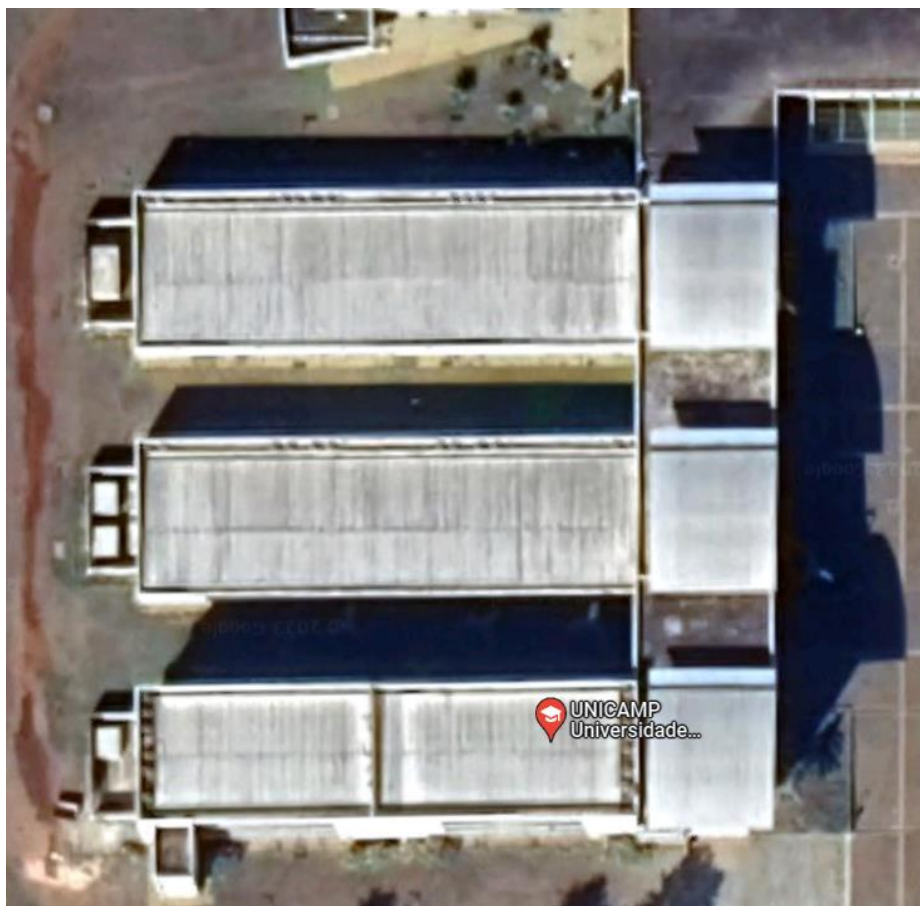
As platibandas das edificações Bloco 02 e 03, Ensino II, encontram-se em estado crítico devido à influência das infiltrações, intempéries e ausência de impermeabilização vertical.

As platibandas do Bloco 2, possui perímetro de 52,50m e área total de 40m². Bloco 3, perímetro de 45,30m e área total de 34m². Altura considerada para as platibandas é de 75cm.
