**RELATÓRIO TÉCNICO PARA AVALIAÇÃO DAS
PATOLOGIAS EXISTENTES NOS QUATRO (04)
RESERVATÓRIOS ENTERRADOS NO SUBSOLO DO
TEATRO DE ARENA DA UNICAMP - CIDADE
UNIVERSITÁRIA CAMPINAS/SP.**

REVISÃO 02

Abril – 2019

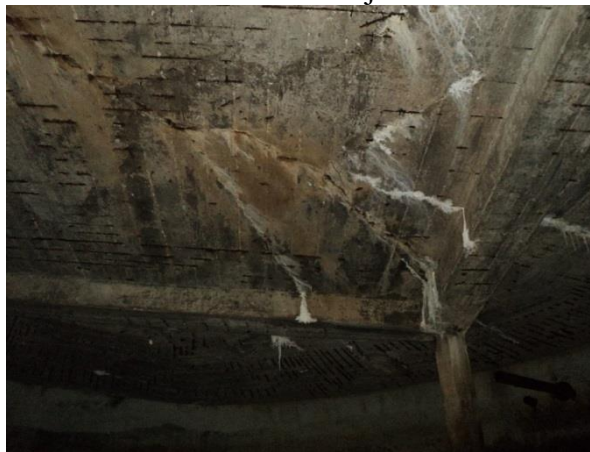
Figura 7. Pontos de armadura exposta com oxidação e carbonatação na laje interna

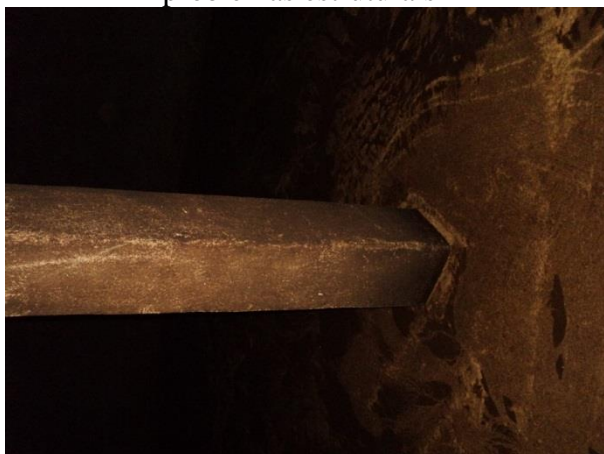
Figura 10. Coluna interna sem a presença de problemas estruturais

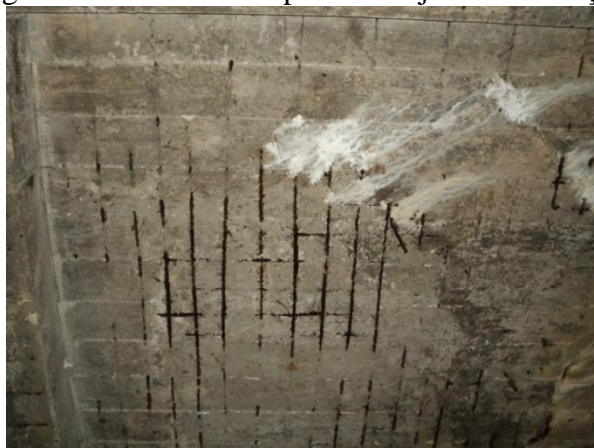
Figura 12. Muitos pontos de armadura expostos no teto com oxidação e pontos de carbonatação do concreto

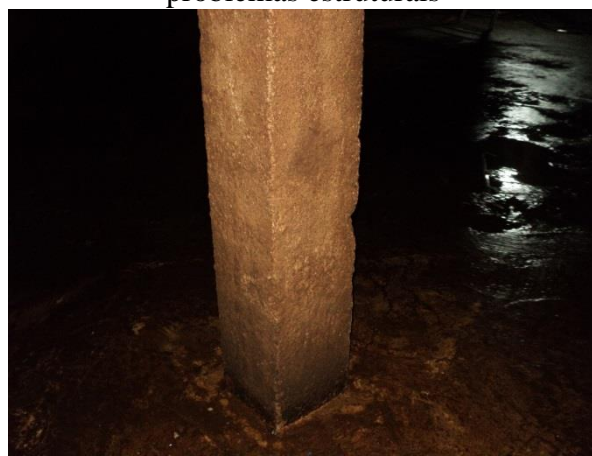
Figura 16. Ponto de perda do revestimento na base da coluna, sem a presença de problemas estruturais

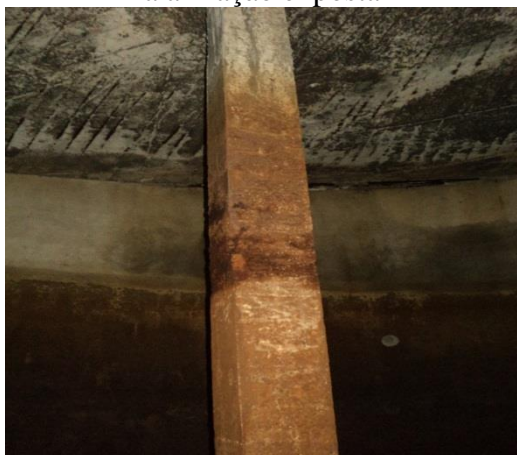
Figura 20. Armadura exposta no teto (laje interna) com oxidação e coluna sem presença de problemas estruturais

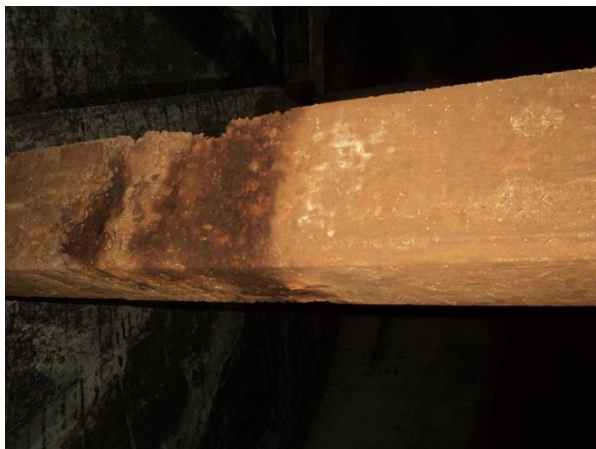
Figura 22. Detalhe de coluna e vigas estruturais com presença de armadura exposta

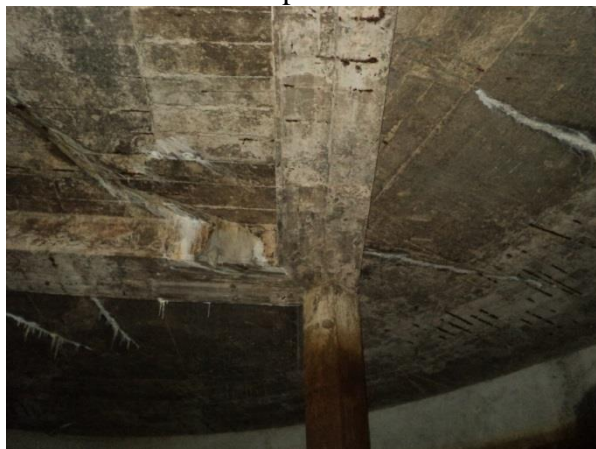
Figura 23. Pontos de armadura exposta

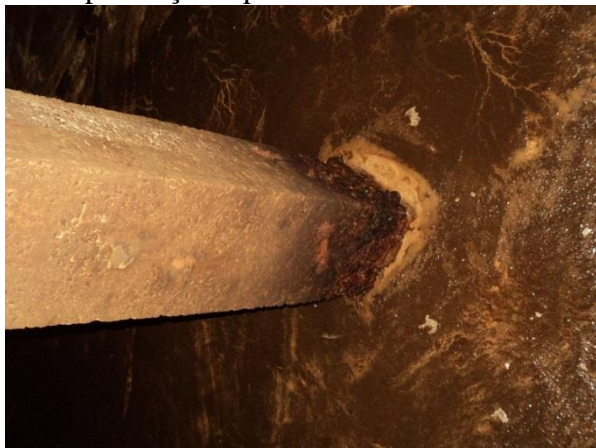
Figura 26. Detalhe de uma coluna com ponto de perda do revestimento, sem a presença de problemas estruturais

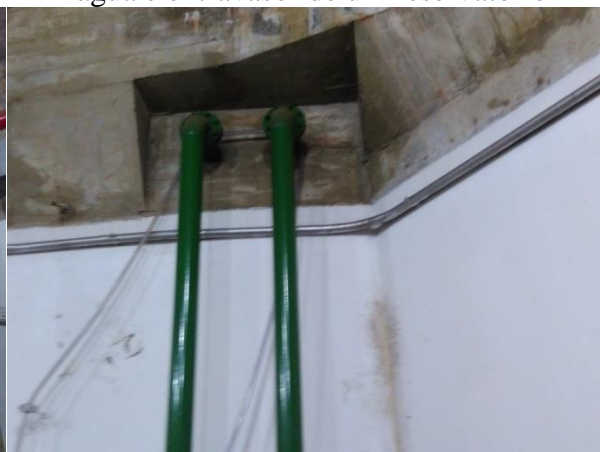
Figura 43. Vista dos conjuntos motor-bomba e infiltração na parede ao fundo

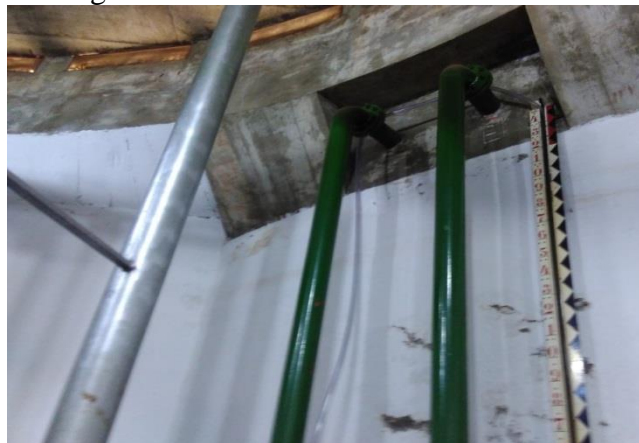
Figura 45. Marca de pontos de infiltração nas paredes da casa de bombas

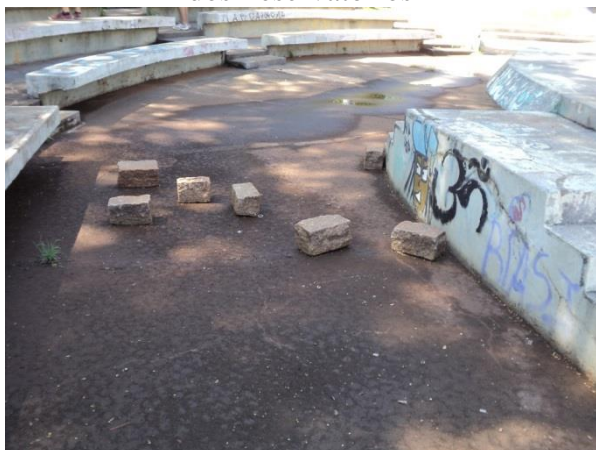
Figura 56. Presença de água e crescimento de vegetação

As fotos ilustram pontos de acúmulo de água, formações de poças, onde, parte tende a evaporar e as maiores infiltram-se para a laje. Tais acúmulos de água são em virtude da não existência de caimento para escoamento da água pluvial.

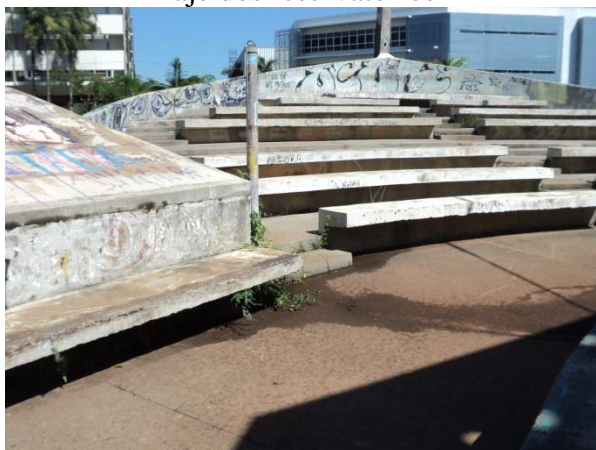
Figura 58. Vista de uma das arquibancadas sobre o reservatório

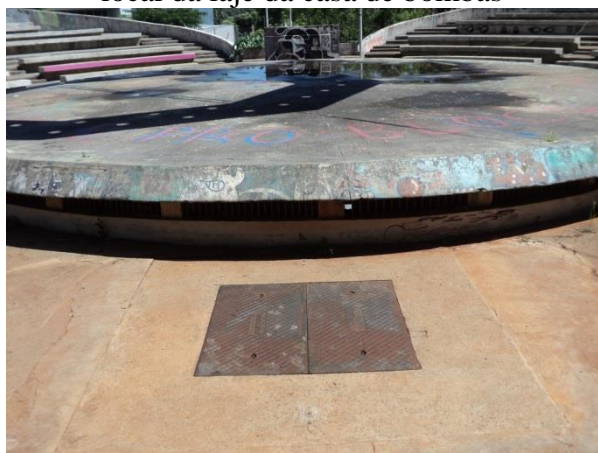
Figura 63. Presença de trinca no degrau e deslocamento do revestimento

O piso da arena, em toda sua área é deficiente no escoamento das águas pluviais. A impermeabilização aponta que a vida útil desta está limitada, assim a camada de revestimento tipo granelite, em alguns setores já foram reparadas com massa de cimento e encontra-se com trincas generalizadas, com frestas que proporcionam crescimento de vegetação.

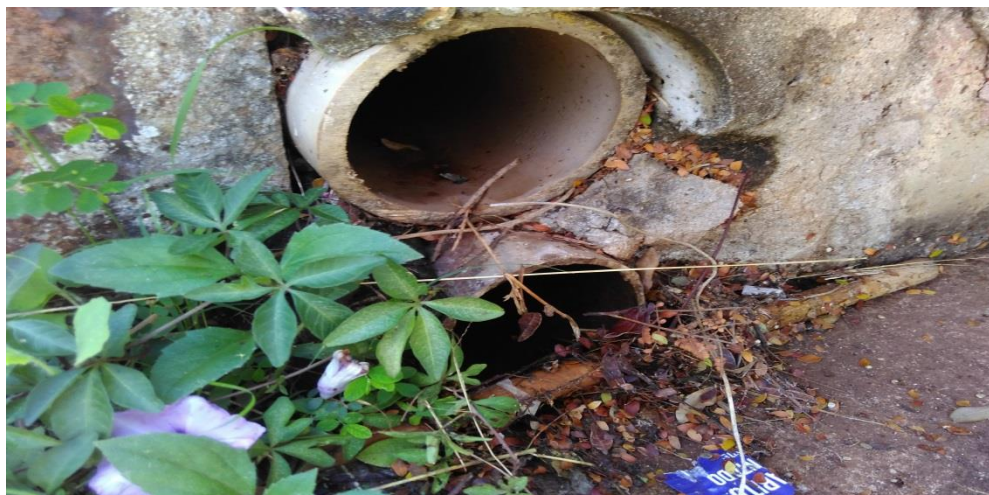
Figura 65. Tubulação de drenagem de água pluvial

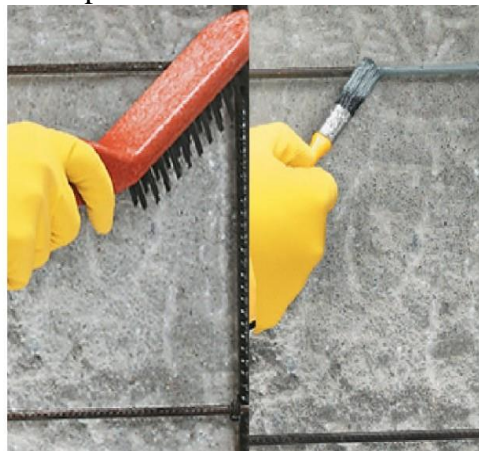
Figura 83. Preparo da argamassa polimérica para reconstituir a espessura do concreto

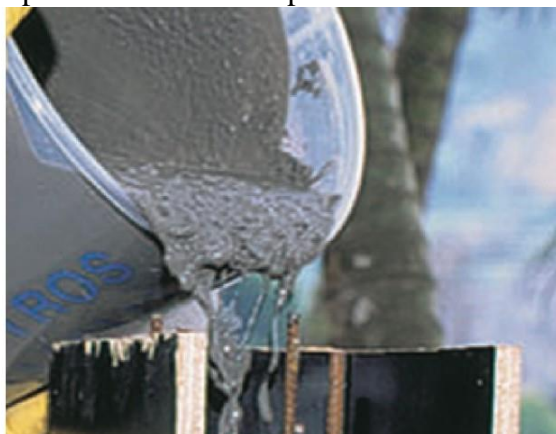
Figura 84. Reconstituir a espessura do concreto de acordo com o determinado no projeto estrutural, com argamassa polimérica

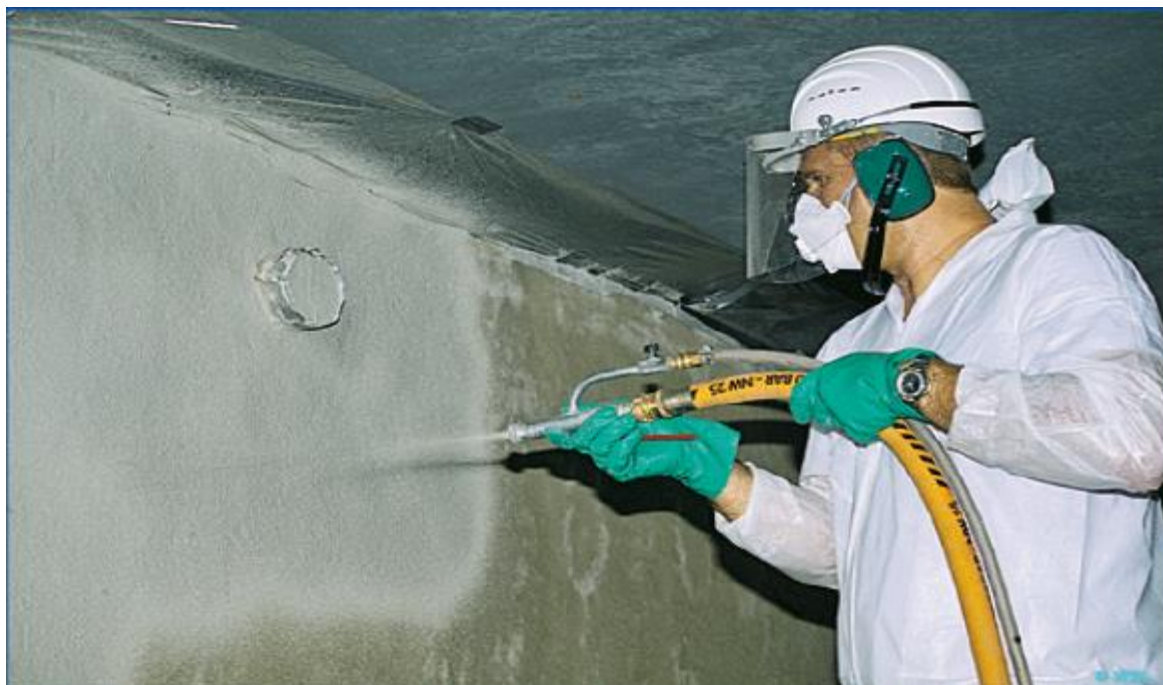
Figura 85. Exemplo de aplicação de impermeabilizante por projeção proposto no presente trabalho

Os procedimentos para impermeabilização interna do reservatório deverão ser executados após os devidos reparos da estrutura e preparos do substrato e atender à NBR 15.885/2010 – Membrana Acrílica com Cimento, sendo a aplicação feita por sistema de projeção, para garantias de perfeita aderência ao substrato.
